# Tilstandsrapport

📍 Husebyveien 16, 2020 SKEDSMOKORSET

# gnr. 37, bnr. 635

Befaringsdato: 24.08.2023

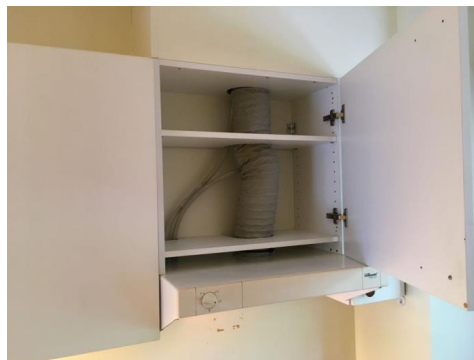
! TG 1

Det er kjøkkenventilator med avtrekk.

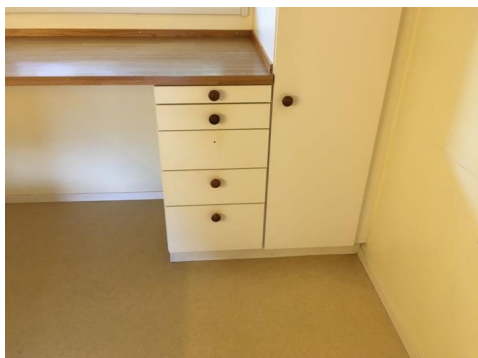
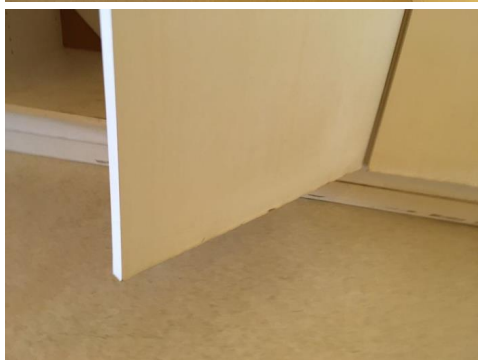
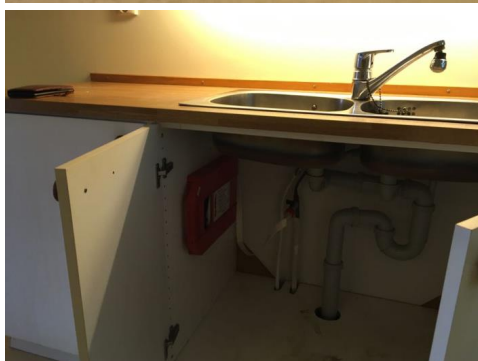
### 2 ETASJE > KJØKKEN

Det er påvist skader på overflater/kjøkkeninnredning utover normal slitasjegrad.

Slitte skapfronter og dels noe svellet pga fukt.

! TG 2

Kjøkkenet har innredning med glatte fronter. Benkeplaten er av laminat.

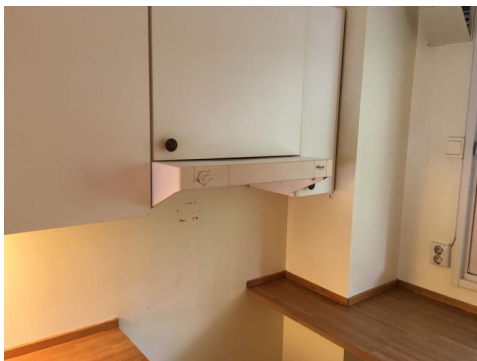
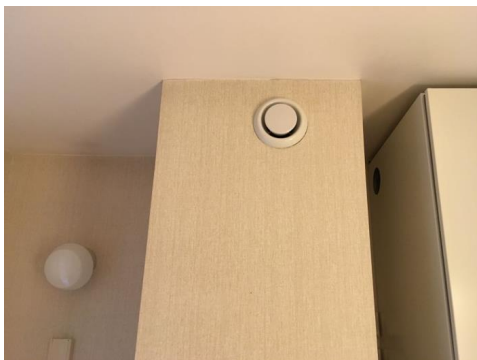
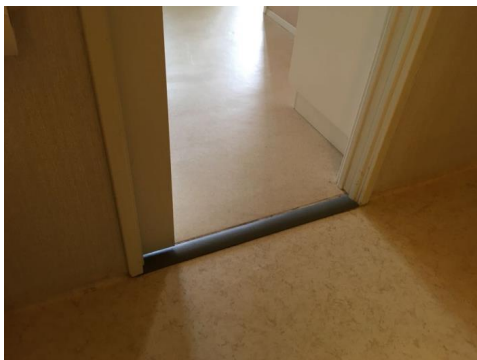
Boligen har mekanisk ventilasjon. Tilluft fra luker i yttervegg samt spalter over vinduer - Avtrekk via kjøkken og bad via vifte, styrt av kjøkkenventilator

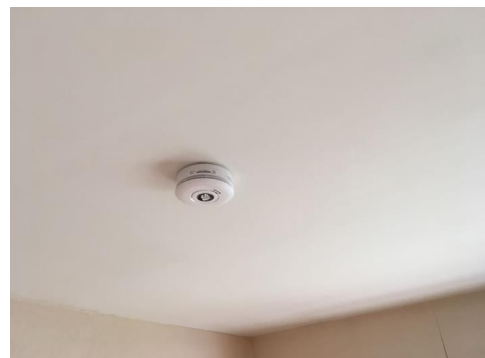
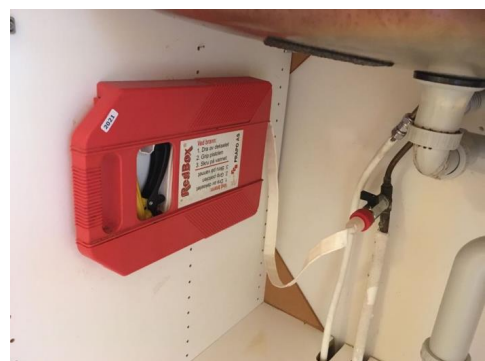
Ifølge forskrift om brannforebygging skal alle boliger ha minst én godkjent røykvarsler i hver etasje, samt manuelt slokkeutstyr i form av pulverapparat eller brannslange.

1. Er det mangler for brannslukningsutstyr i boligen iht. forskriftskrav på søknadstidspunktet, men minst Byggeforskrift 1985?  
**Nei**
2. Er det skader på brannslukningsutstyr eller er apparatet eldre enn 10 år?  
**Nei**
3. Er det mangler på røykvarsler i boligen iht. forskriftskrav på søknadstidspunktet, men minst Byggeforskrift 1985?  
**Nei**
4. Er det skader på røykvarslere?  
**Nei**
