# Tilstandsrapport

📍 Husebyveien 16, 2020 SKEDSMOKORSET

# gnr. 37, bnr. 635

Oppdragsnr.: 18777-1055

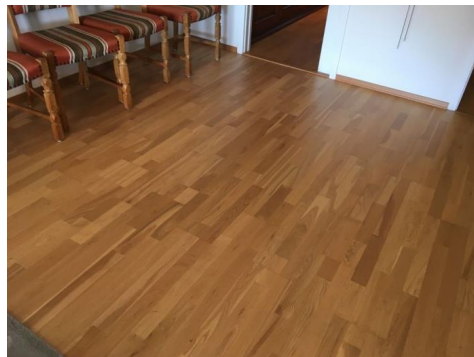
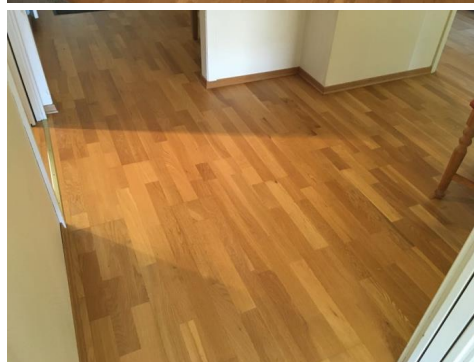
! TG 1

Innvendig er det gulv av parkett(Parkett på kjøkken vurdert annet sted i rapport)

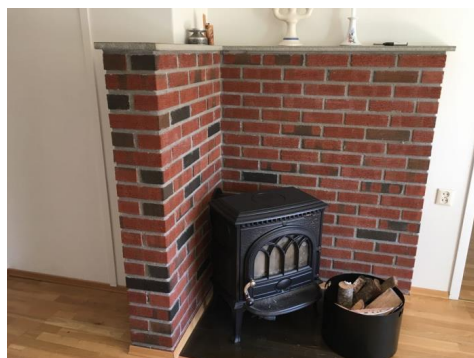
! TG 1

Boligen har mursteinspipe, og installert peisovn.

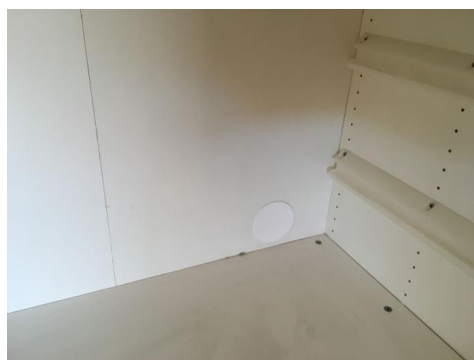
## Tilliggende konstruksjoner våtrom

TG 1

Hulltaking er foretatt uten å påvise unormale forhold. Hulltaking er foretatt ved/i på soverom vegg inne i garderobeskap mot dusjsone.

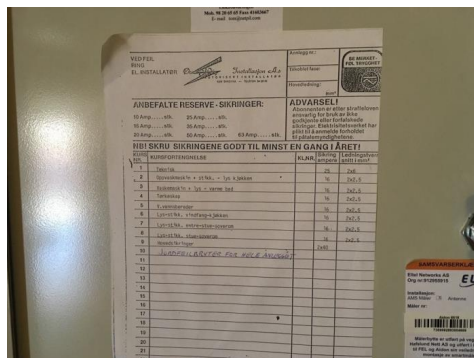
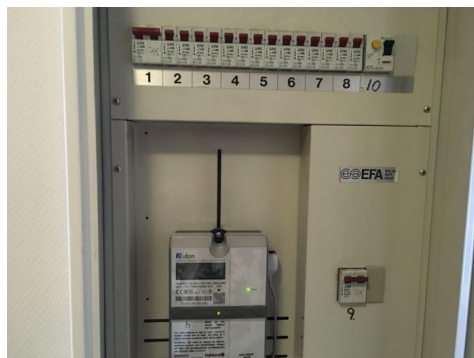
Det foreligger ingen rapport på hele det innvendige elektriske anlegget i boligen. Dette er kun vurdert og visuelt besiktiget av takstmann som ikke har spesiell kompetanse eller autorisasjon på elektriske anlegg. På dette grunnlag anbefales det alltid en gjennomgang av EL-fagmann for utvidet el-kontroll. Takstmannen kan ikke vurdere det elektriske anlegget i sin helhet og takstmannen anbefaler en generell kontroll av anlegget fra en autorisert elektriker. Tilstandsgrad settes grunnet høy alder på store deler av anlegget.
