Befaringsrapport

Befaring i deler av Midtbygdavassdraget, nedre del av Dalaelva, Tertnestjørna

Dato for befaringen 10.10.2023

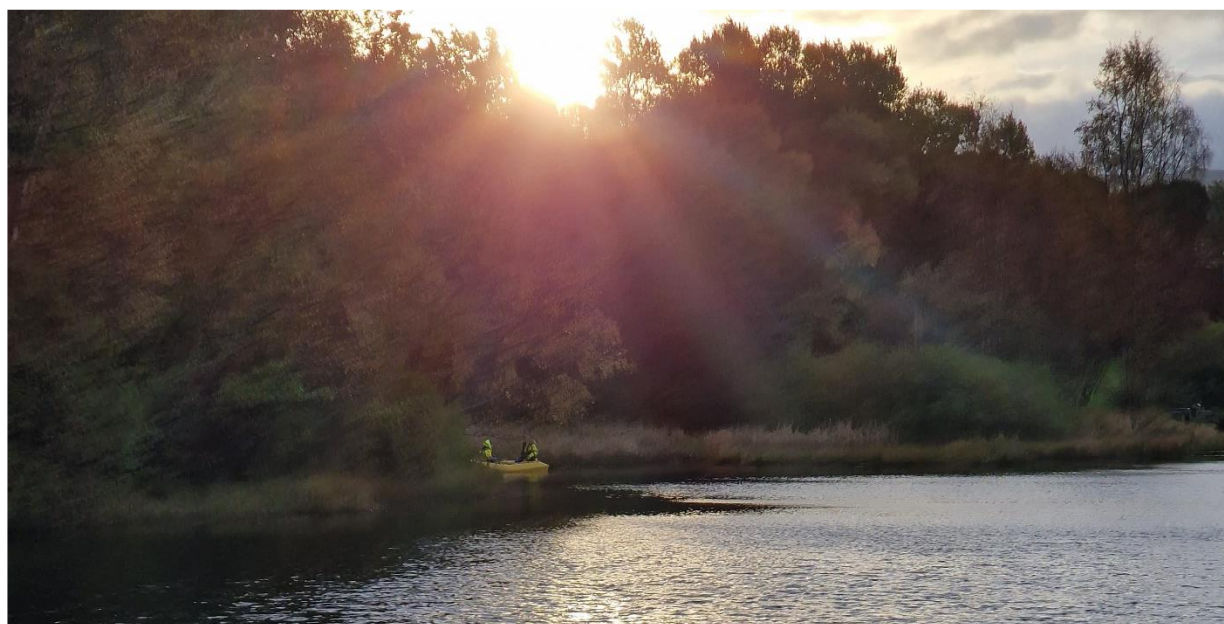
Figur 5 Viser rydding med båt, hvor en arbeider i par for opprettholdelse av best mulig HMS. På bildet, Emma Isabella Kilvik og Sanne Ones

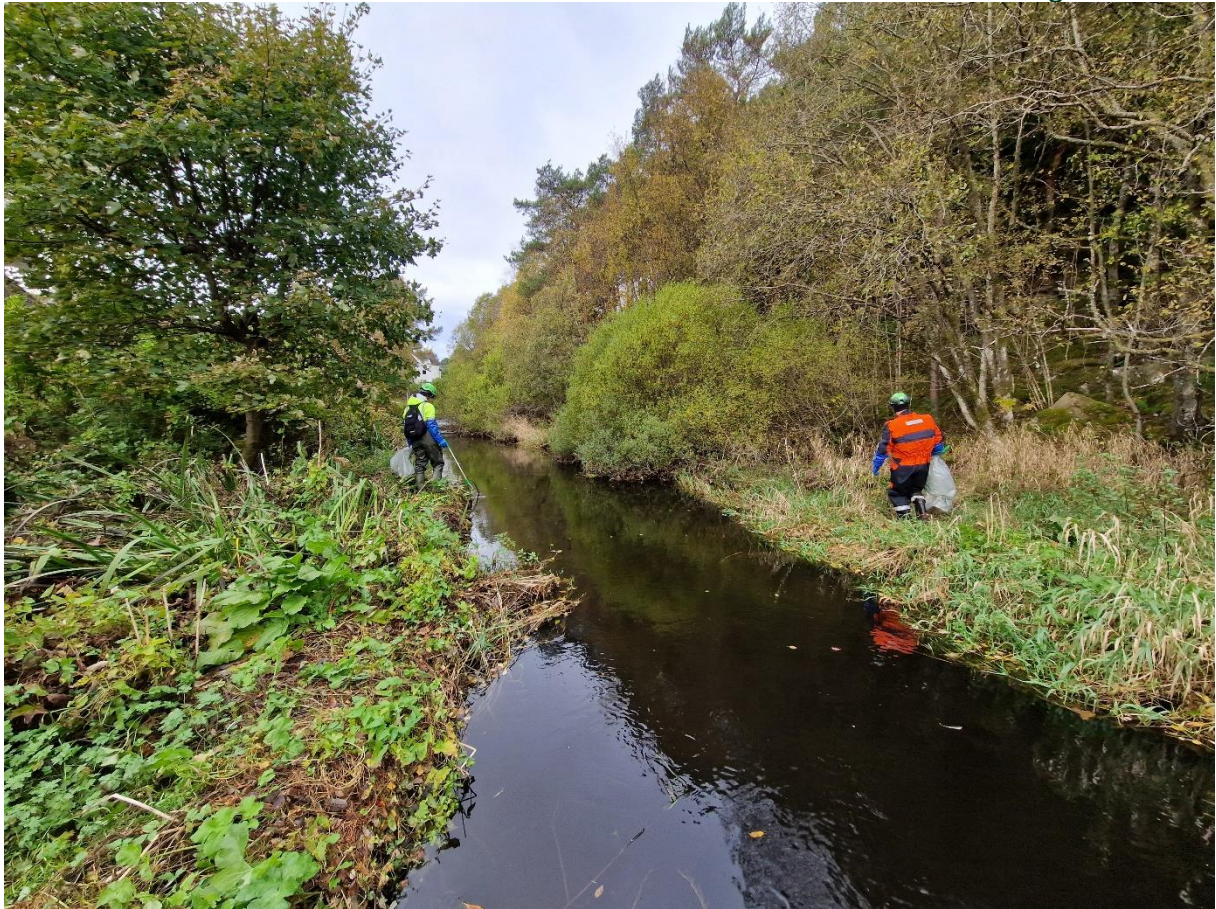
Figur 11 Viser hvordan ryddeaktøren arbeid i team, her på hver side av elven. For effektiv rydding, og opprettholdelse av god HMS. På bildet Kyrre Drevdal, og Håvard Østberg Hansen.

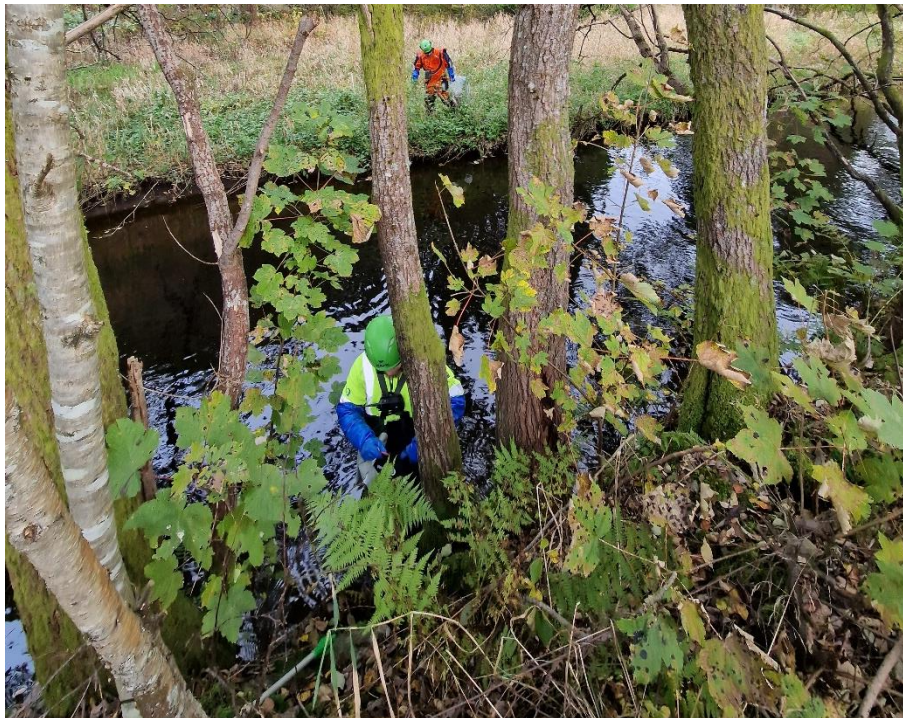
Figur 12 Rydding langs med og i elv. På bildet Kyrre Drevdal, og Håvard Østberg Hansen.

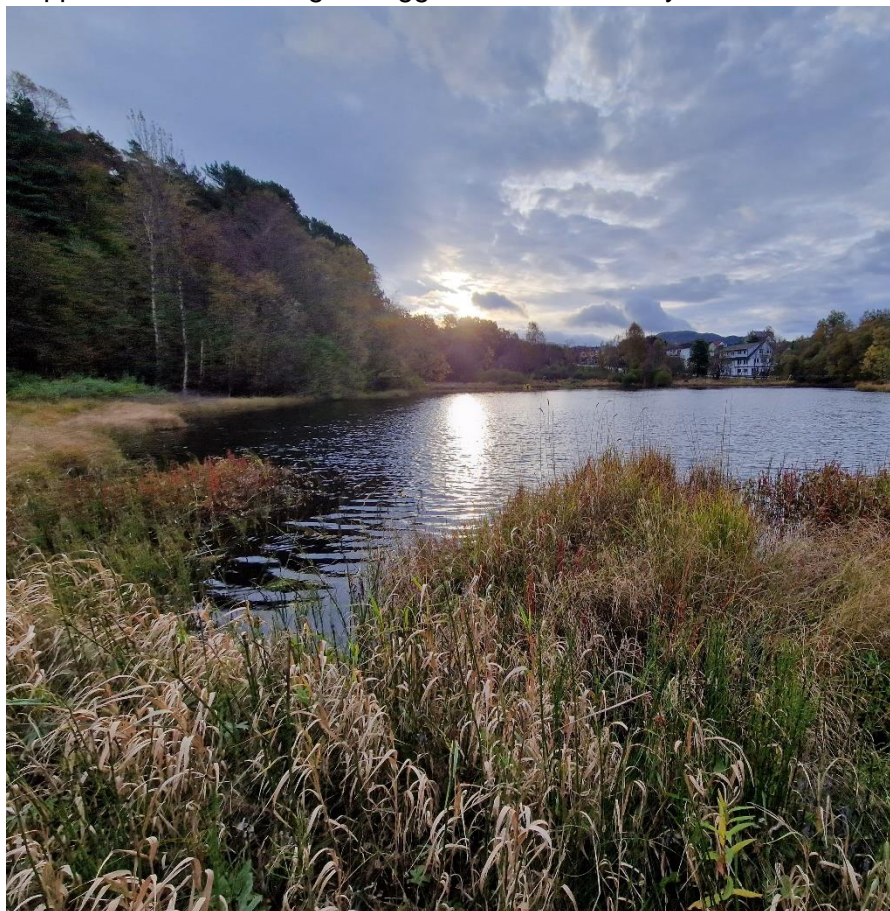
/01 Søppel i strandsonen (fra vannkanten) og naturlig nærliggende områder er ryddet.

Høy

Søppel i strandsonen og nærliggende områder er ryddet.

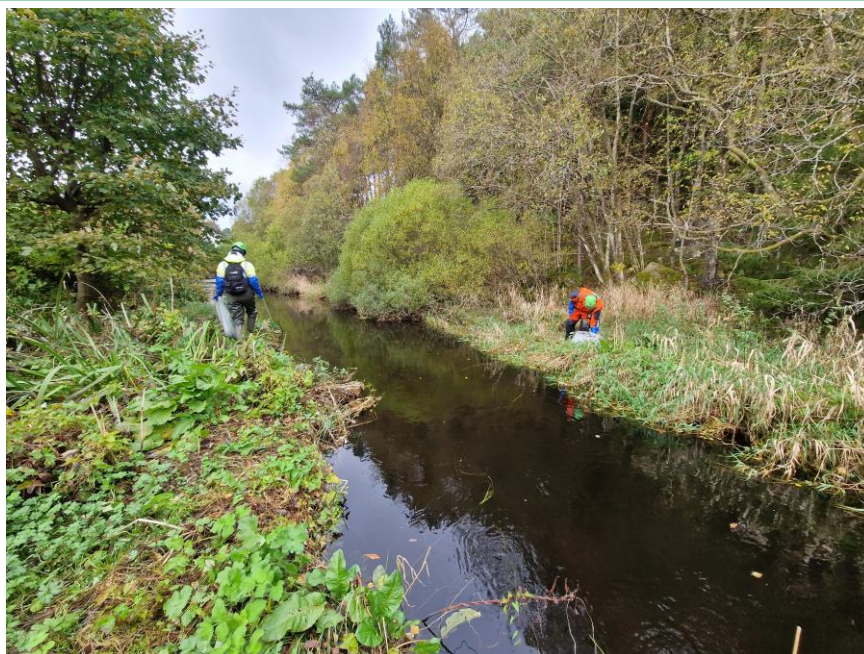
/02 Søppel over 2,5 cm som kan plukkes effektivt med en arbeidshanske er ryddet.

Høy

Søppel over 2,5 cm som kan plukkes effektivt med en arbeidshanske er ryddet.

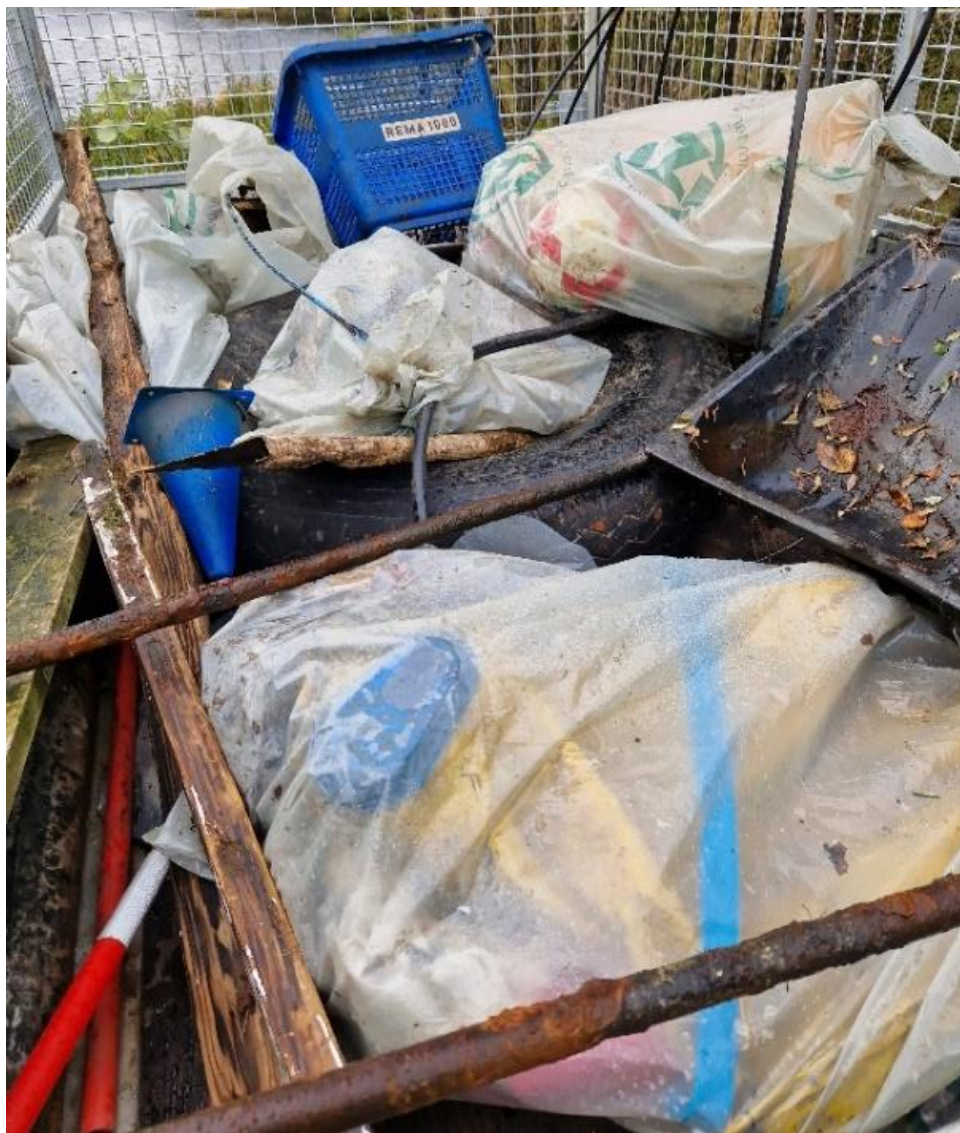
Figur 19 Viser noe av funn som er ryddet og samlet inn i felt.

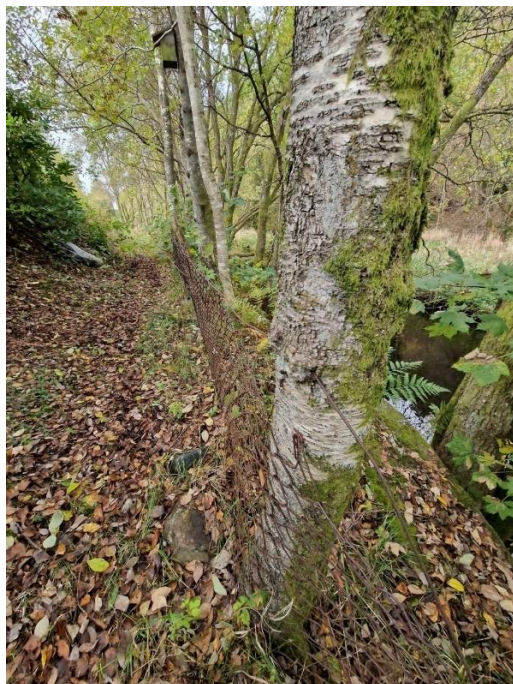
Figur 25 Her ser vi et tydelig skille langs med elvebredden hvor et gjerde er satt opp. Andre steder kan det noen ganger være utfordrende å skille mellom grensen langs elvebredden. Her var imidlertid skille svært tydelig.
