Miljøprosjekt Øverlandselva

Miljøregistrering

Senatur ved Terje Bøhler har i 2018, på oppdrag fra Bærum Elveforum, gjennomført en detaljert kartlegging av elvemiljøet langs Øverlandselva – inklusive Østernbekken fra Fossum, og Sæterbekken nedenfor Bakke Bru (der golfbanen starter). Prosjektets omfang er begrenset til å kartlegge de faktorer langs elveløpet som kan bidra til å påvirke elvemiljø og vannkvalitet på en uheldig måte. Avvik er så definert og listet i forhold til «elvehelsemessige betraktninger», men ikke i forhold til gjeldende reguleringsbestemmelser.

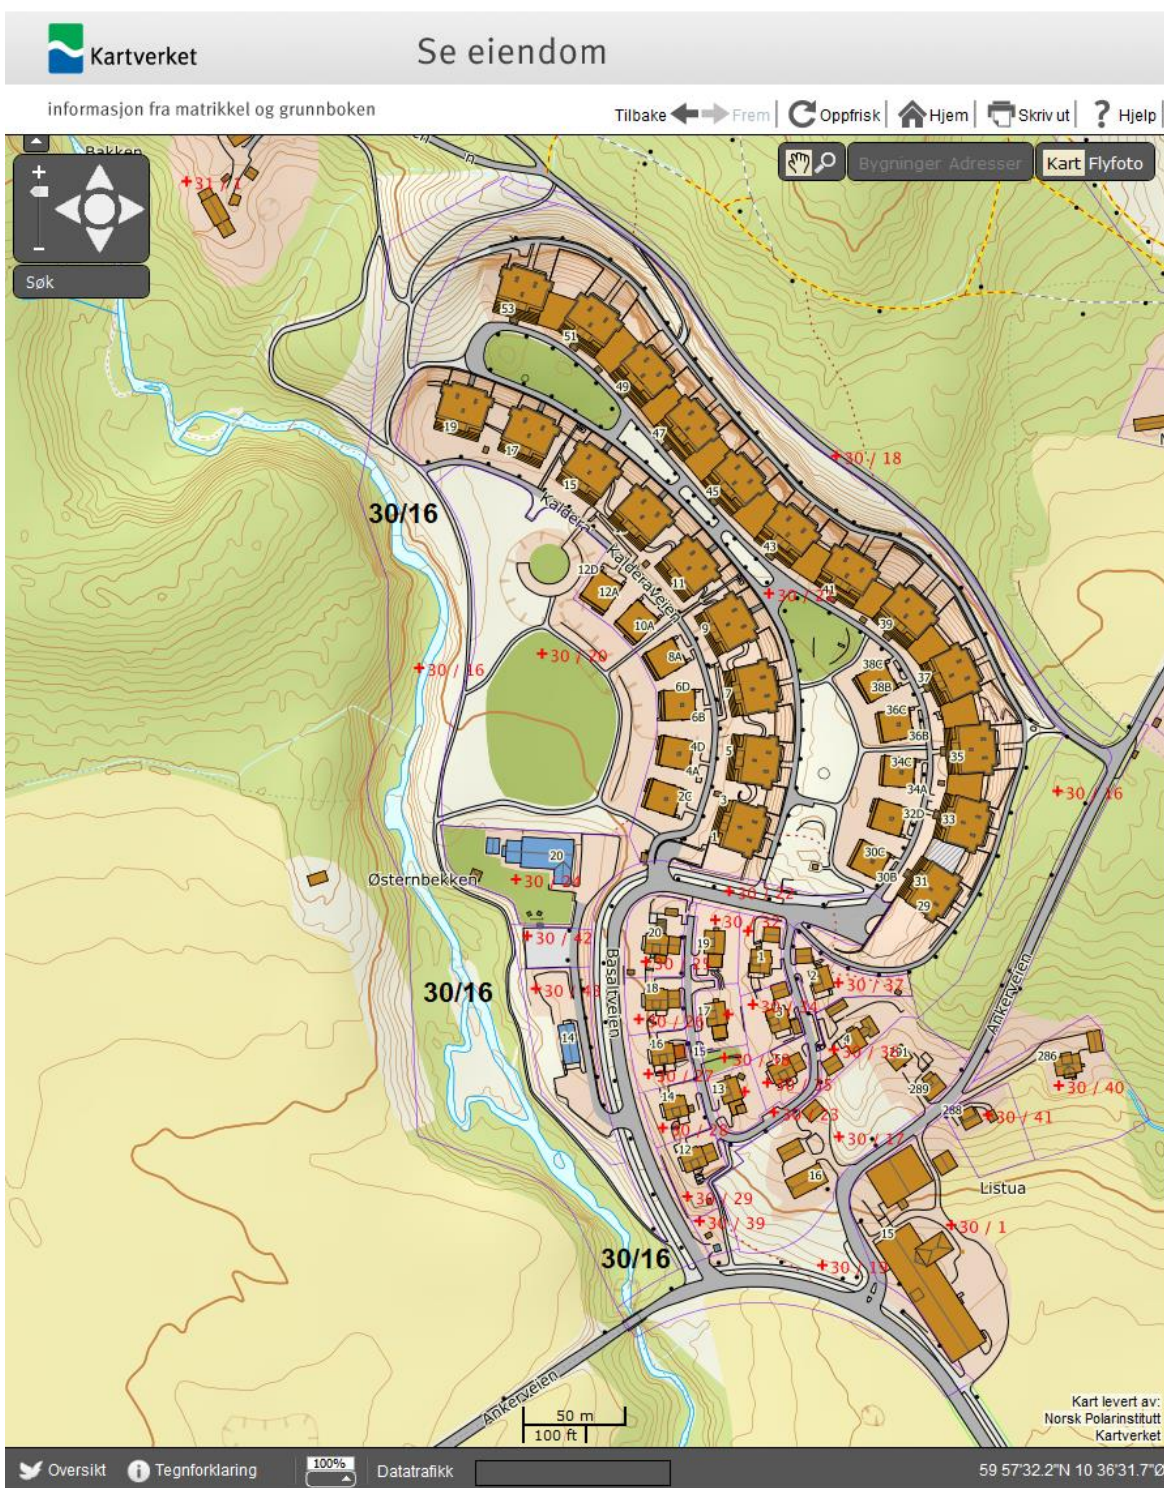
Figur 9. Hovedområde-01 ved Listua på Fossom

9. (B) Svartelistearter i grønnstrukturen (0-20m): rødhyll, spirea, kanadagullris, hvitsteinkløver, valurt, russekål

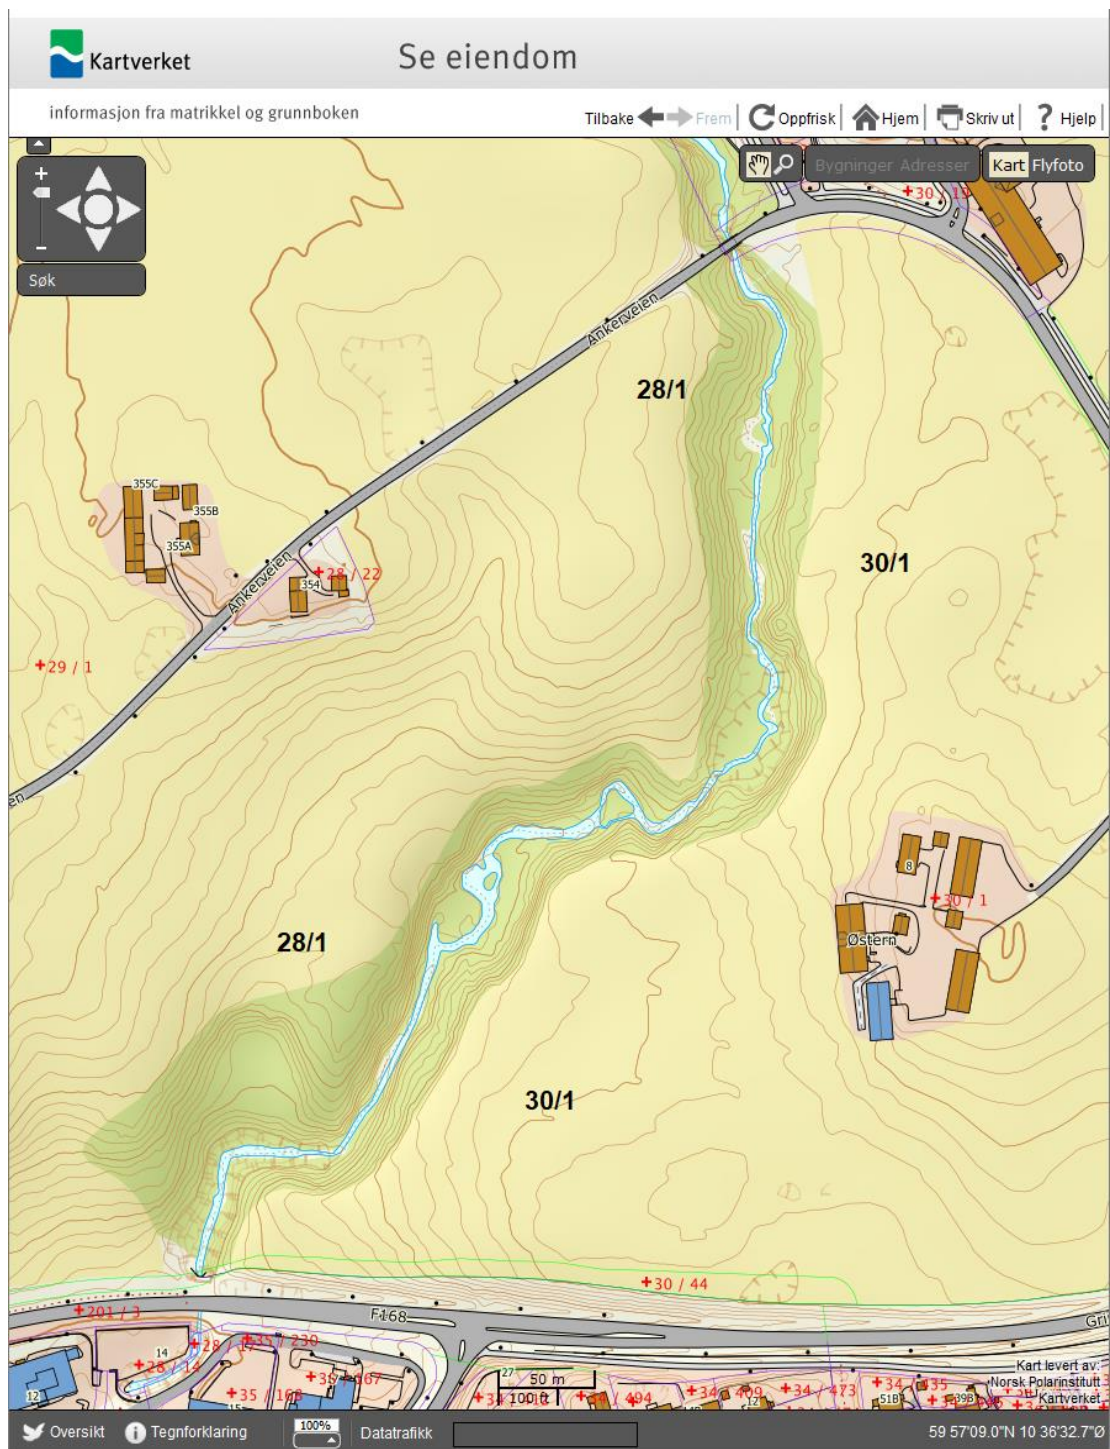
Figur 10. Mellom Listua og Griniveien

6. (B) Svartelistearter i grønnstrukturen (0-20m): kanadagullris, hvitsteinkløver, rødhyll, et 30m langt belte med parkslirekne (stedvis 10m bredt) med spredning ned til elvekanten (3395-3399, 5804, 5807) ca. 75m nedstrøms Listuveien, en forekomst av russeblåstjerne («scilla») 50-100m medstrøms Listuveien (3394), felt med ca. 30m² fagerfredløs (5808), mongolspringfrø, valurt, to busker/trær gullregn (5812)

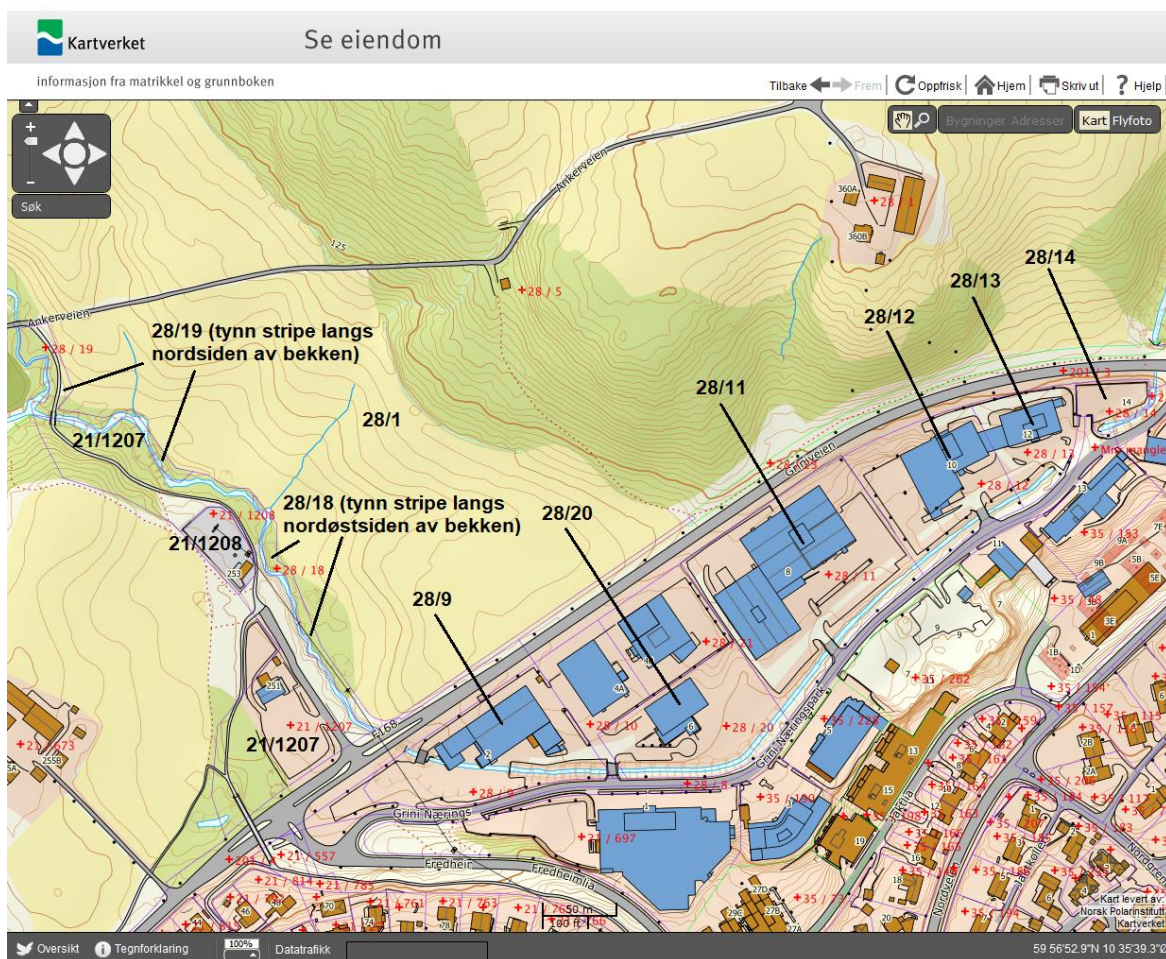
Figur 11. Ved Grini næringspark og til møte med golfbanen (Haga golf) i vest

1. (A) Rør d=25cm inn fra nordøst Gnr/Bnr: 28/18 ca. 120m fra Griniveien (3693-3694)
(A) Rør d=15cm (jern) inn fra sørvest Gnr/Bnr: 21/1207 ca. 250m fra Griniveien
2. (A) Kantsoneinngrep (0-10m): trafostasjonen < 10m fra bekken
3. (A) Lett adkomst til elv ca. 100m nordvest for Griniveien (der det er kortest avstand til bekken) kastes noe søppel og skrot som plast, bildeler, trepaller, grus/singel etc. (3703-3704)
4. (B) Svartelistearter i grønnstrukturen (0-20m): sibirkornell, rødhyll, mongolspringfrø, valurt, kanadagullris, pil, et ca. 25m langt felt med fagerfredløs, russekål

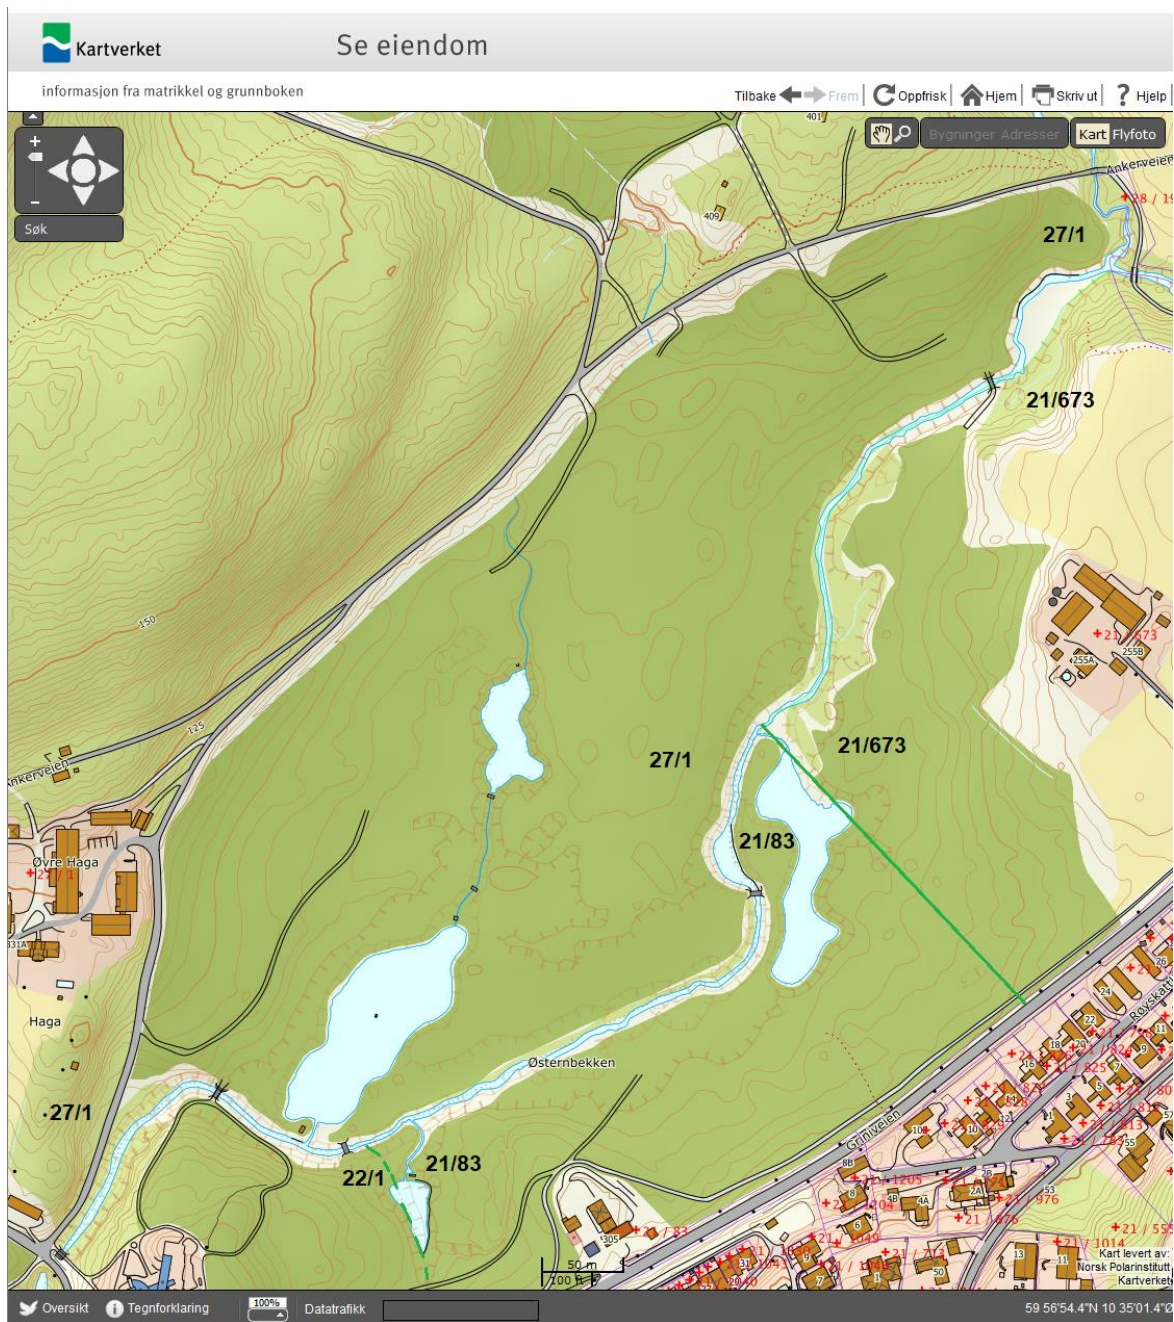
Figur 12. Ved Haga golf (nordøstre del)

4. (B) Svartelistearter i grønnstrukturen (0-20m): mongolspringfrø (mye), rødhyll, kanadagullris, valurt, mongolspringfrø, hvitsteinkløver

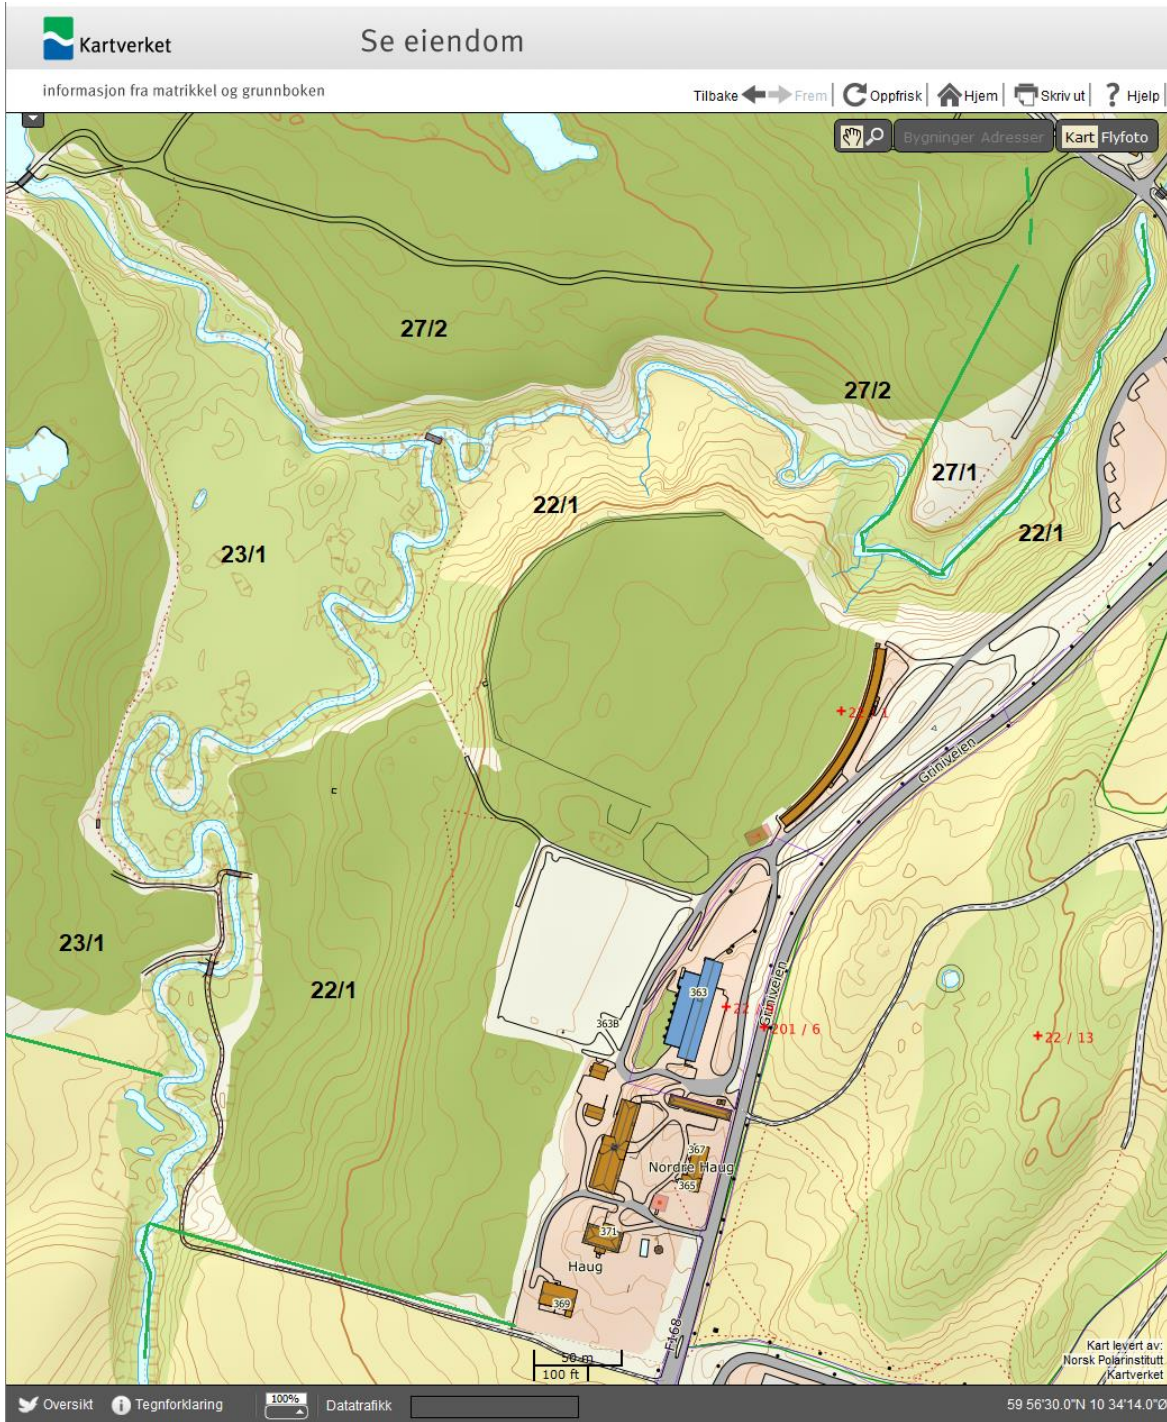
Figur 13. Nord og vest for Nordhaug gård

1. (A) Rør d=20cm (sort plast?) ut i elva vest for Nordhaug gård (P1000067)
2. (A) Rør d=20cm (sort plast?) ut i elva samme sted (P1000074)
3. (A) Rør d=30cm (jern) ut i elva vest for Nordhaug gård (P1000081)
4. (A) Kantsone (0-10m) stedvis smal/mangler
5. (A) Tekniske inngrep i grønnstrukturen (0-20m)
6. (A) Enkel adkomst til elv ved vei v/P-plassen
7. (B) Hageavfall i kantsone (0-10m) – mye vest for Nordhaug gård (3959-3963)
8. (B) Manglende vegetasjon i grønnstrukturens 10-20 meters belte (stedvis)
9. (B) Svartelistearter i grønnstrukturen (0-20m): mongolspringfrø (stedvis mye), kanadagullris
10. (B) Annet: En enorm mengde golfballer samler seg i hele området øst og sørøst for elvemøtet (6012-6013, 6036-6042)

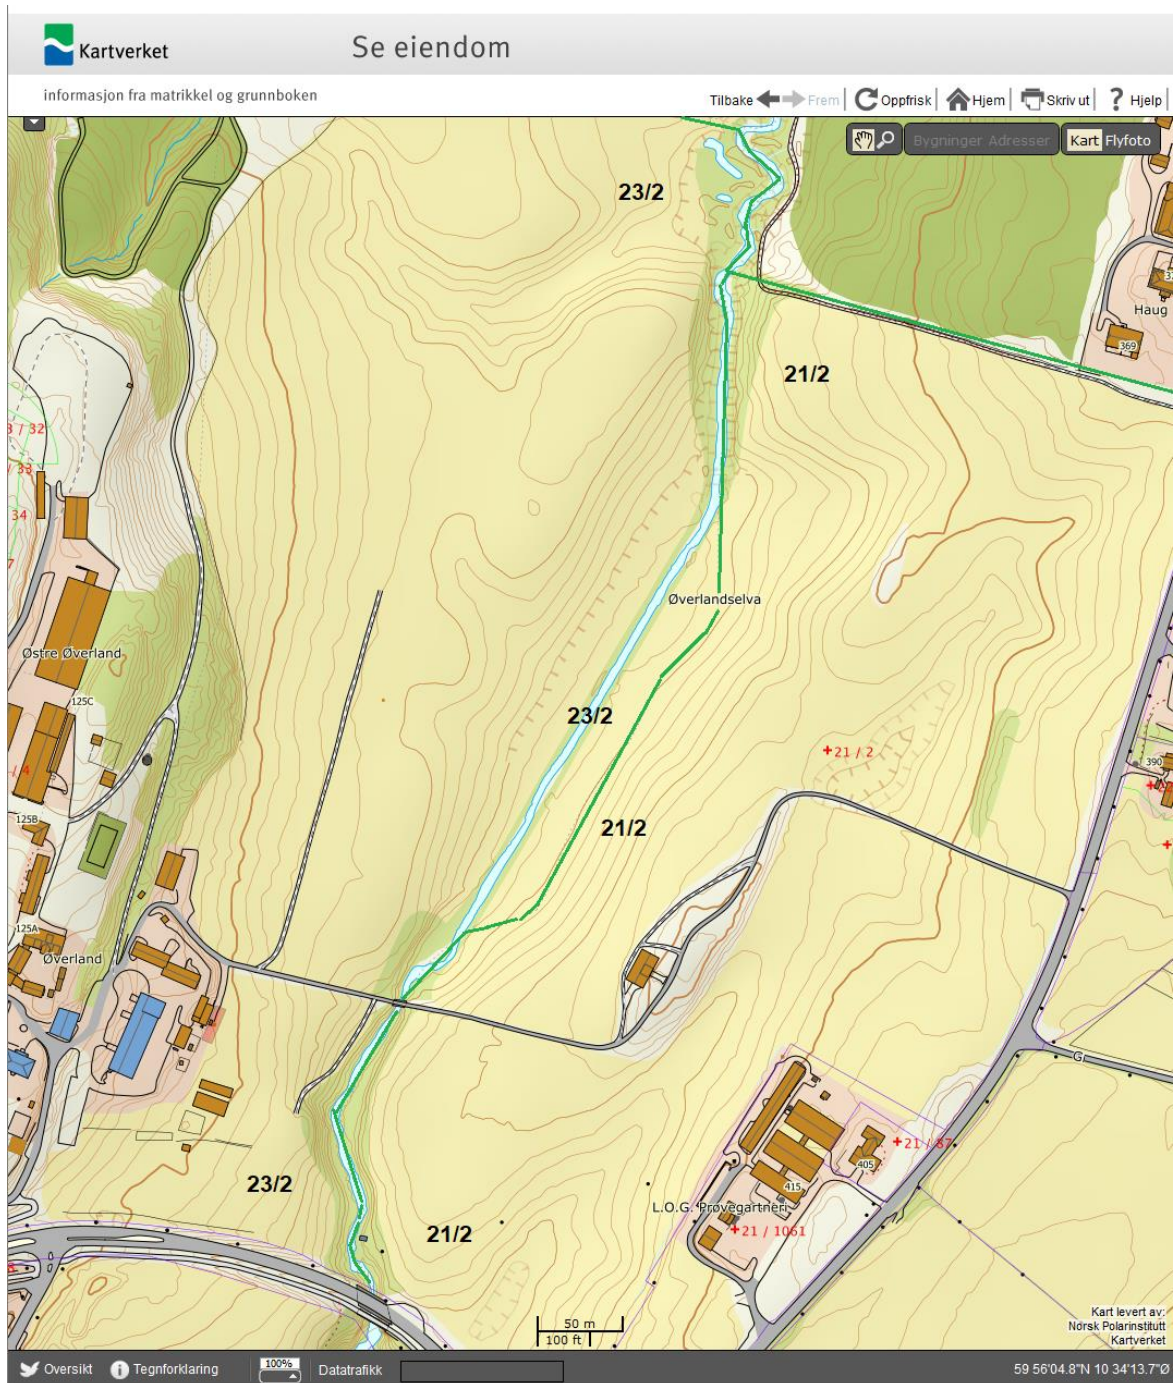
Figur 14. Jordene mellom Nordhaug gård (i øst) og Øverland gård (i vest)

4. (B) Svartelistearter i grønnstrukturen (0-20m): mongolspringfrø, kanadagullris, rødhyll, rynkerose (et par små busker ved brua) hvitsteinkløver, hagepastinakk langs veikanten av Gamle Ringeriksvei

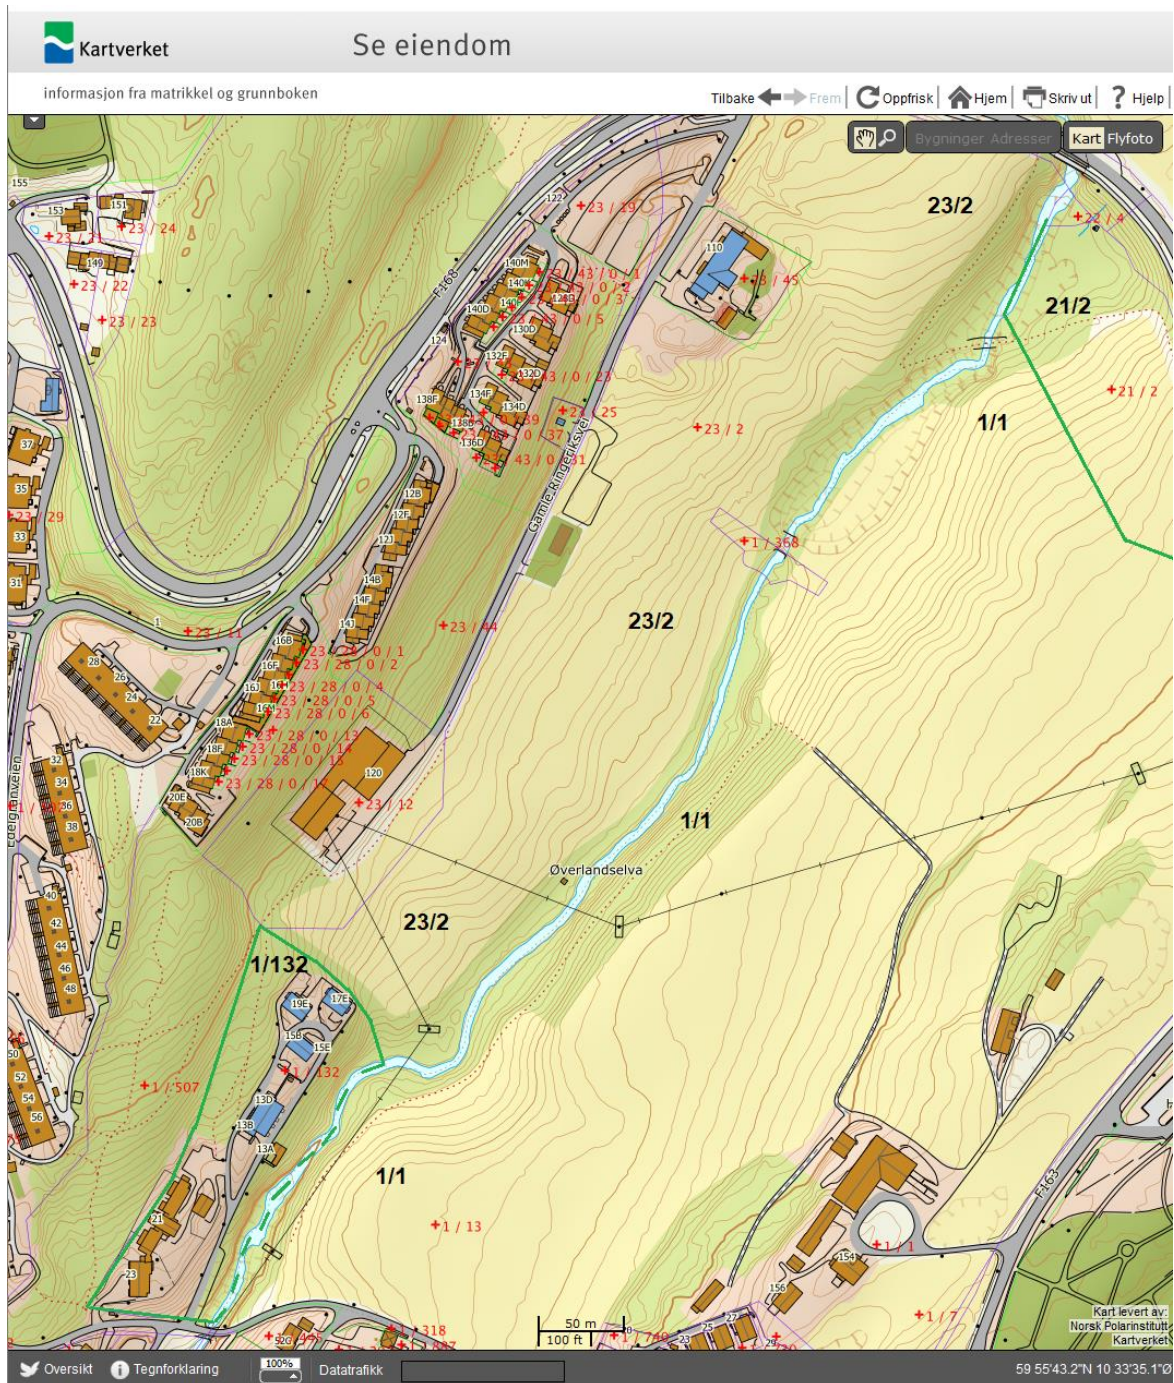
Figur 15. Jordene mellom Øverland gård (i nord) og Åsterud (i sør)

1. (A) Henlagte masser i grønnstrukturen (0-20m): Bl.a. En stor motorblokk(?) henlagt ved elvebredden (3567)
2. (B) Svartelistearter i grønnstrukturen (0-20m): mongolspringfrø, kanadagullris, et ca. 150m² stort felt med valurt (5891)

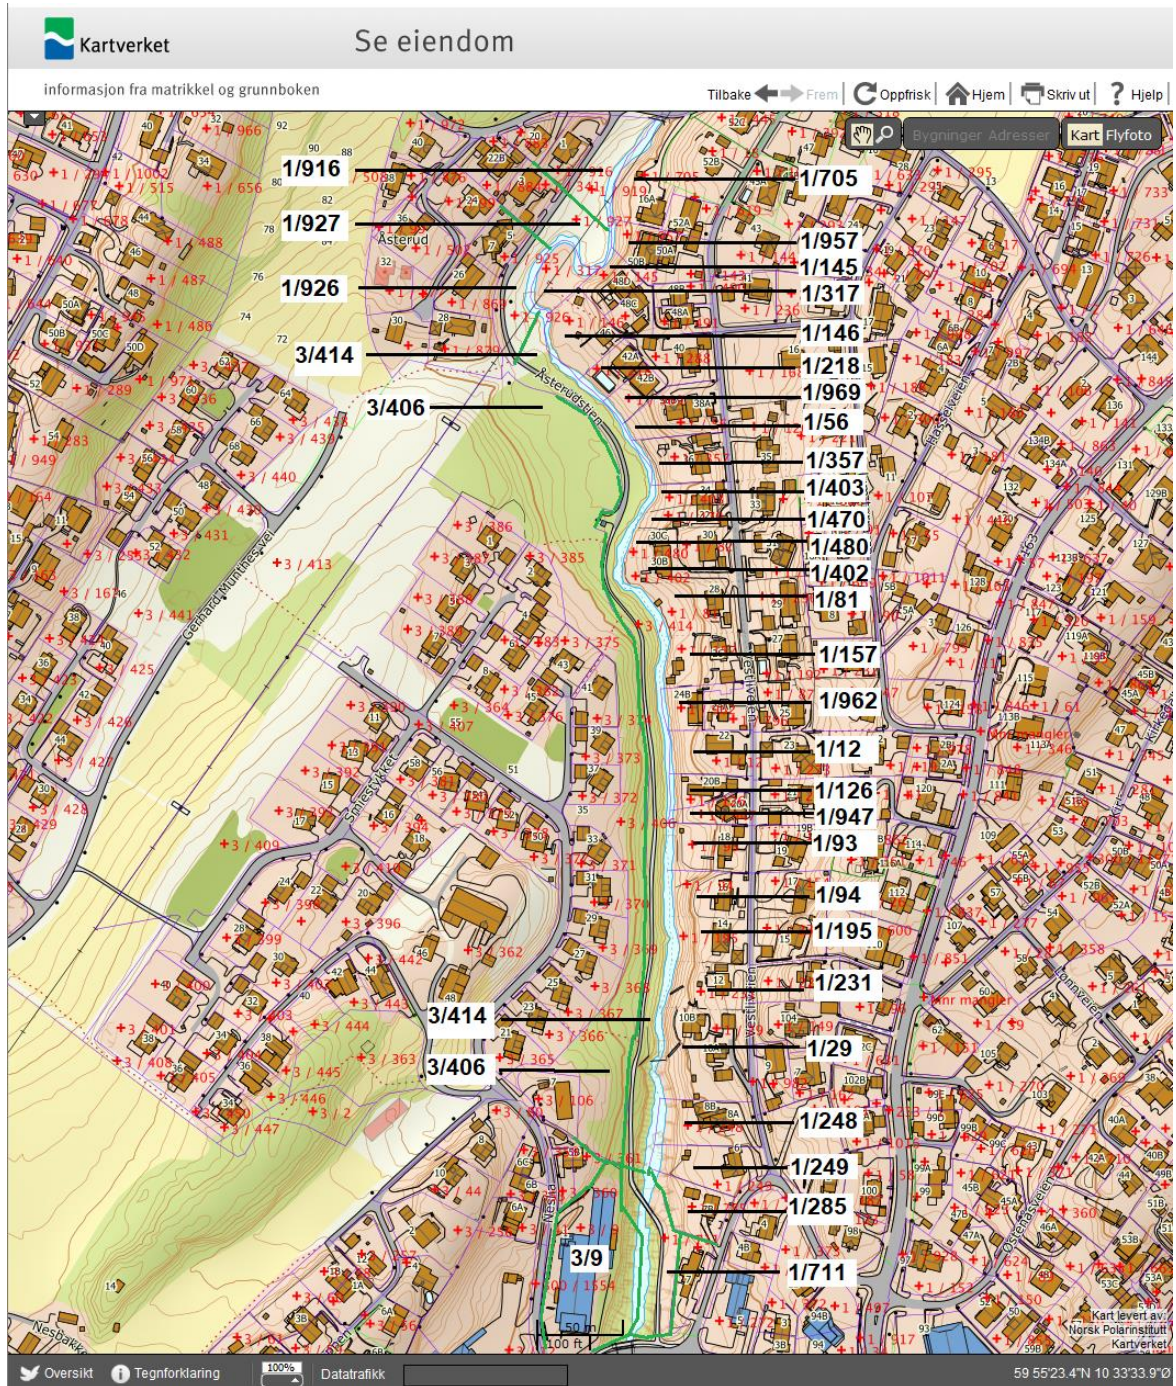
Figur 16. Åsterud og sørover

- Gnr/Bnr 1/146 Bilder 4527-4529, 4532 (plen inntil elv)
- Gnr/Bnr 1/317 Bilder 4534-4543 (et ca. 150m² deponi av kvist/hageavfall)
- Gnr/Bnr 1/145 Bilder 4544-4545 (vegetasjon mangler, flis og plastmatter, hageavfall etc.)

- Gnr/Bnr 1/957 Bilder 4545-4546 (bygg innenfor 30m sone fra elv)
- Gnr/Bnr 1/705 Bilder 4068-4072, 4547-4559 (bratt terrenghøving m/betong, leca, plast etc.)

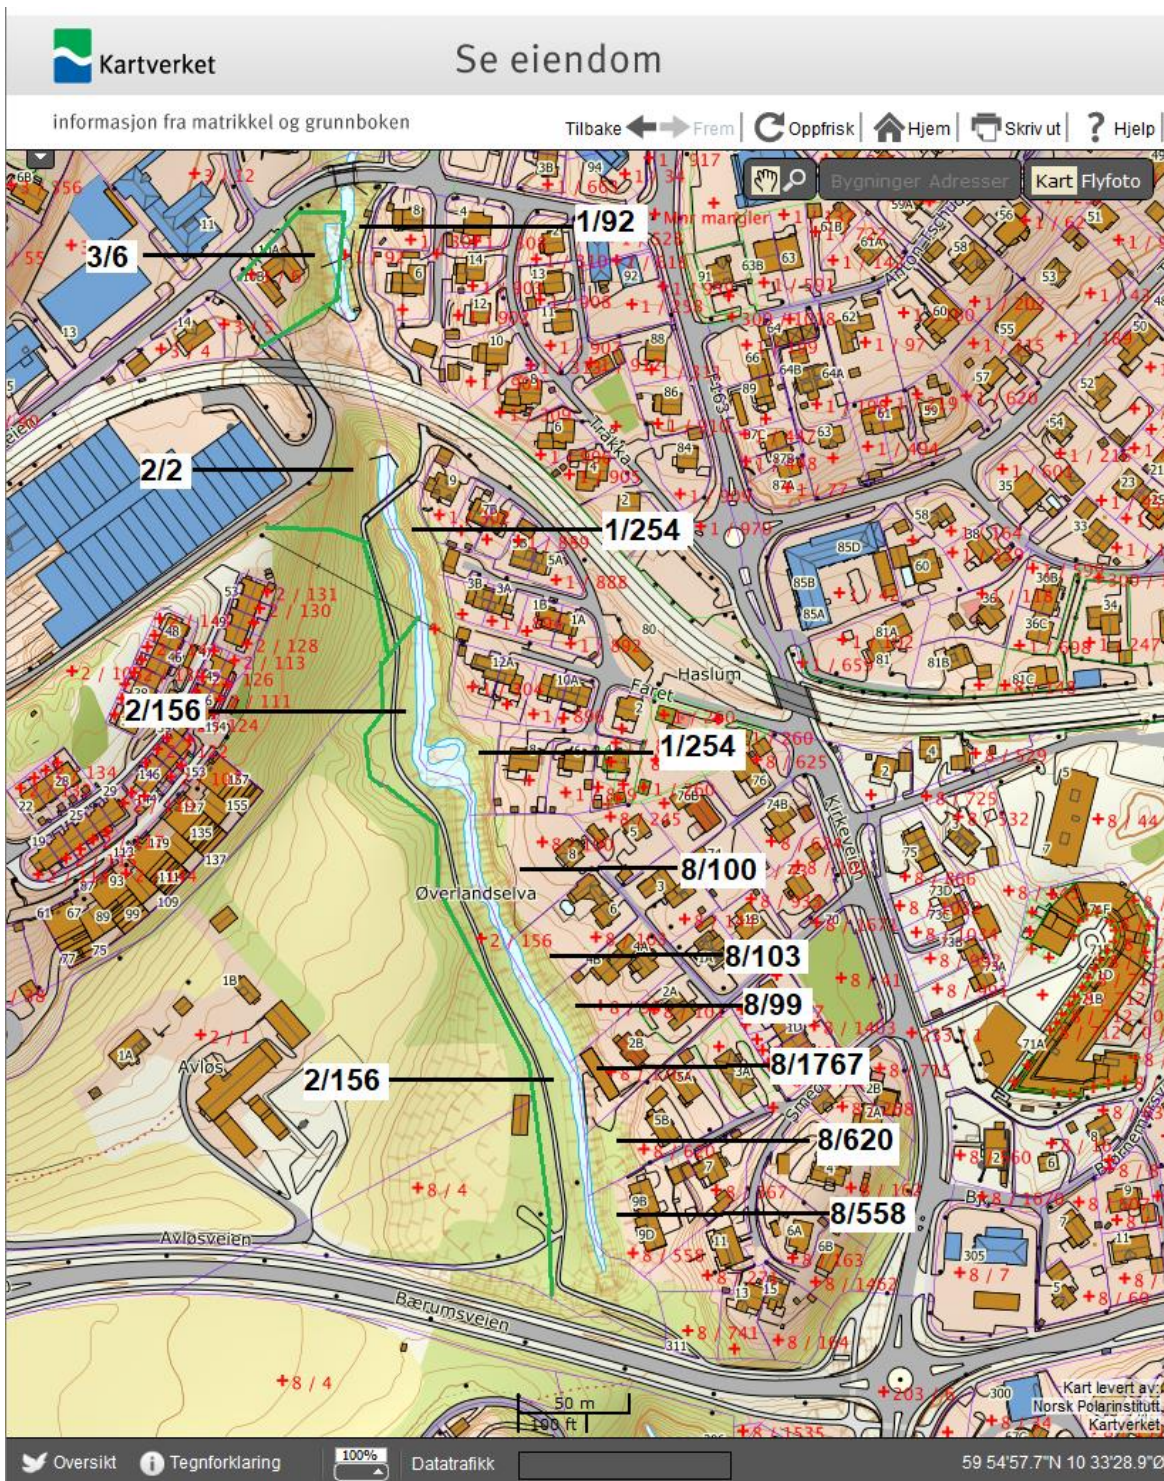
Figur 17. Området mellom Bærumsveien og Nesveien

10. (B) Manglende vegetasjon i grønnstrukturens 10-20 meters belte
11. (B) Bygninger innenfor elvas byggegrense (0-30m)
12. (B) Svartelistearter i grønnstrukturen (0-20m): mongolspringfrø, rødhyll,
13. (B) Sjøppel og skrot i grønnstrukturen (0-20m)

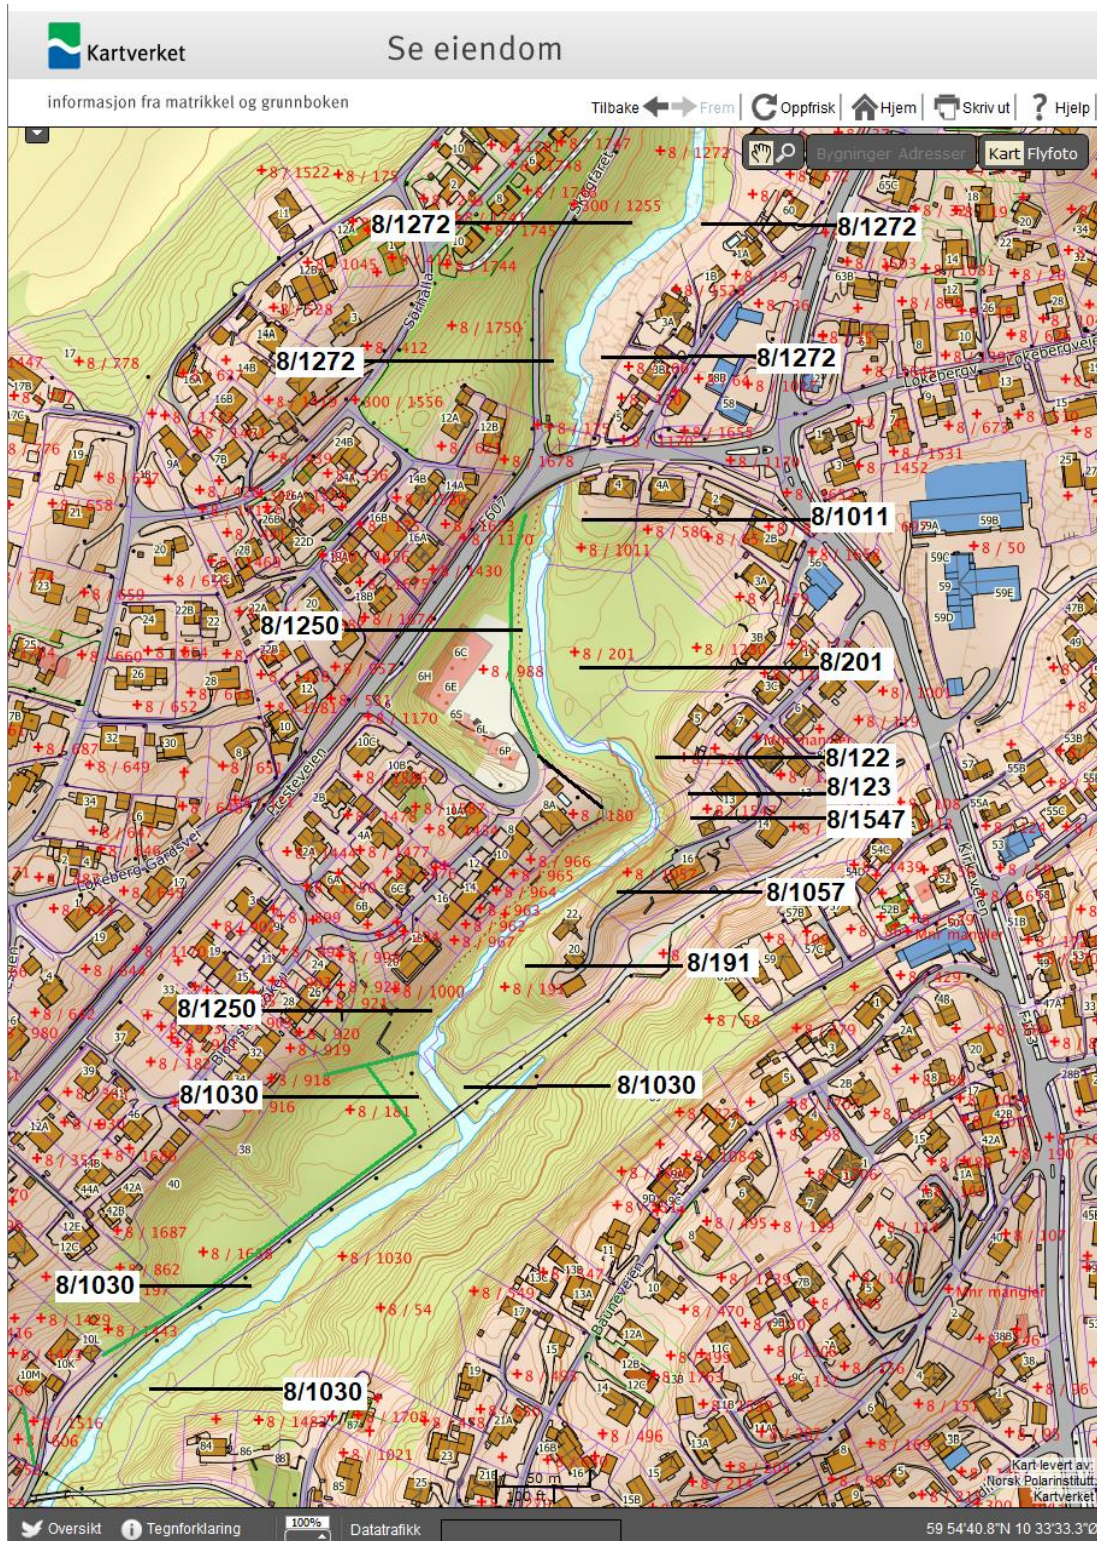
Figur 18. Mellom Bærumsveien i nord (ses ikke) og Presteveien i sør

1. (A) Rør d=10 (gammelt rustent metallrør) ved Gnr/Bnr 8/130 (5283-5284)
2. (A) Rør d=10cm (metall) ved Gnr/Bnr 8/29 (5296)
3. (A) Kantsone (0-10m) smal/mangler/inngrep nær bebyggelsen (5280-5280, 5290, 5295, 5300)
4. (B) Hageavfall i kantsone (0-10m) ut i elva ved Gnr/Bnr 8/1528 (5291-5294, 4947-4949)
5. (B) Hageavfall i kantsone (0-10m) ut i elva ved Gnr/Bnr 8/29
6. (B) Manglende vegetasjon i grønnstrukturens 10-20 meters belte
7. (B) Svartelistearter i grønnstrukturen (0-20m): mongolspringfrø, kanadagullris

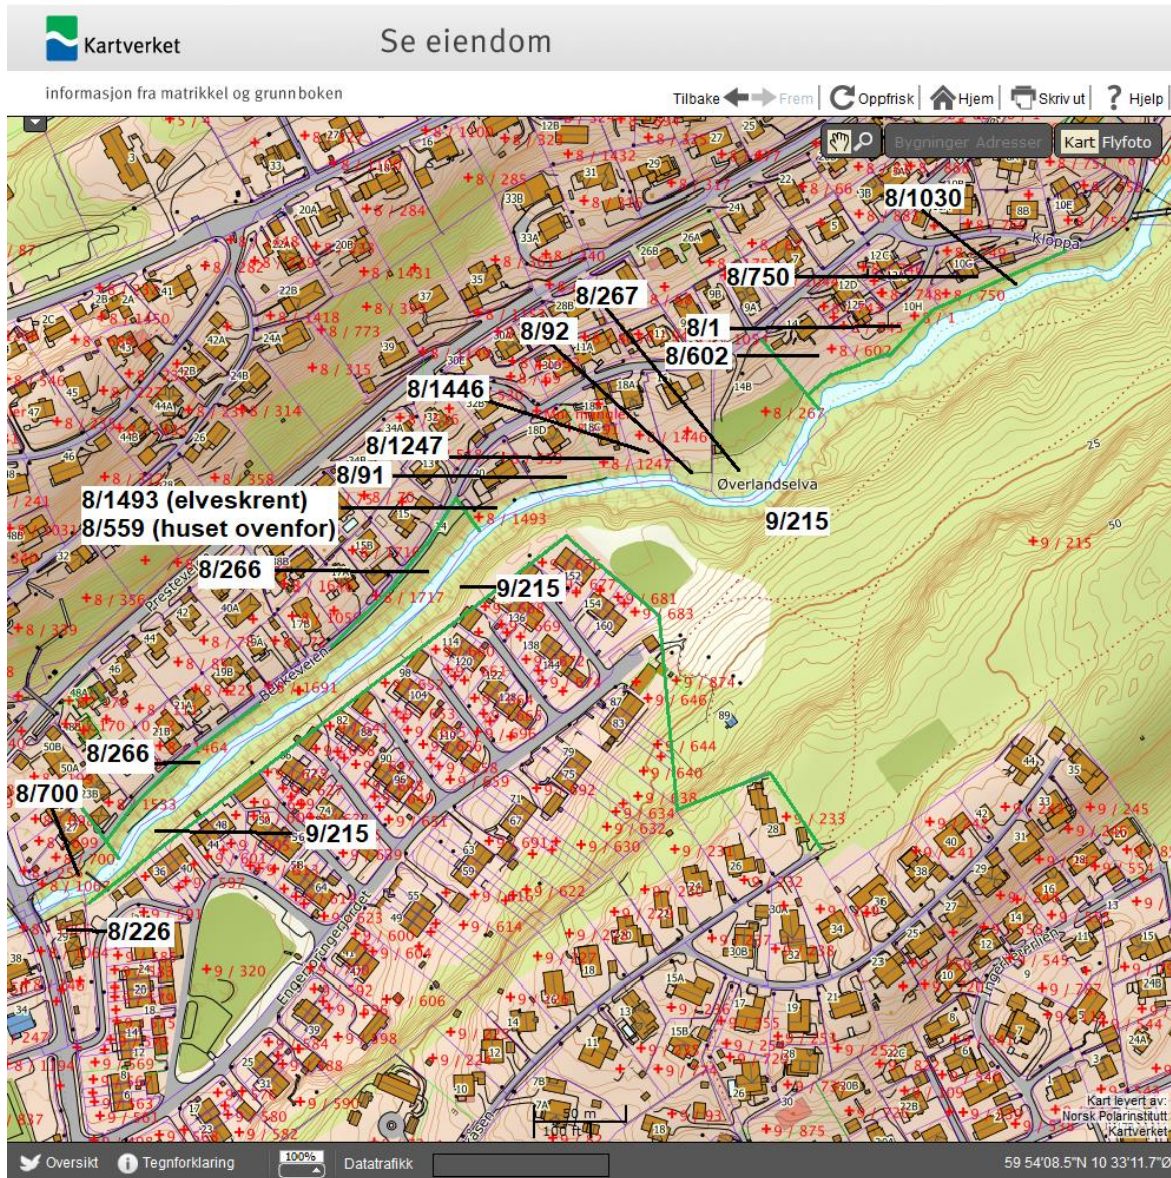
Figur 19. Mellom Kloppa og Halvorsens vei ved Engervannet

1. (A) Annet: Stor, ca. 25m lang, ansamling med hageavfall og noe betong etc., ved turveien ca. 20m fra elv ca. 50m nordøst for bebyggelsen innerst i Engerjordet (4750-4754)
2. (B) Svartelistearter i grønnstrukturen (0-20m): mongolspringfrø (mye), kanadagullris
