Tilstandsrapport

Boligbygg med flere boenheter
-

Marta Korsets vei 3, 2020 SKEDSMOKORSET
-

Befaringsdato: 15.04.2024

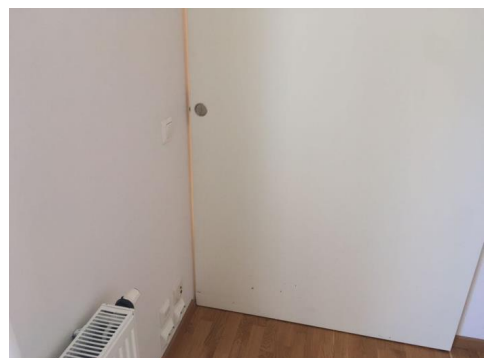
TG 2 Overflater - Vegg

Malte flater. enkelte riss i hjørne, gjelder bl a i skap i et soverom.

Enkelte riss på vegger i boligen.

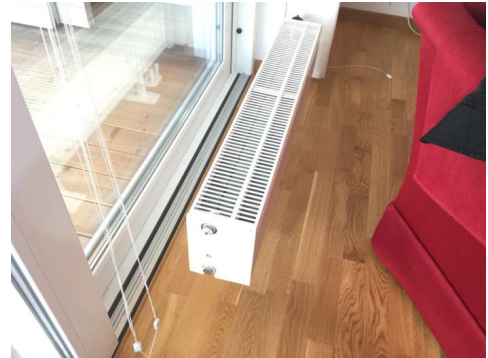
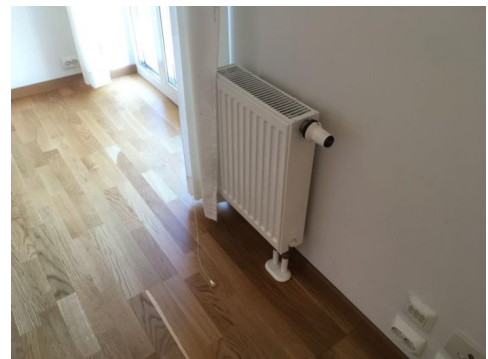
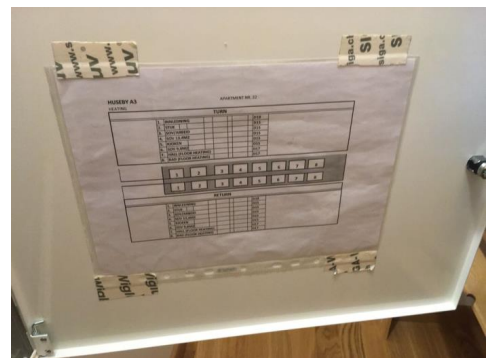
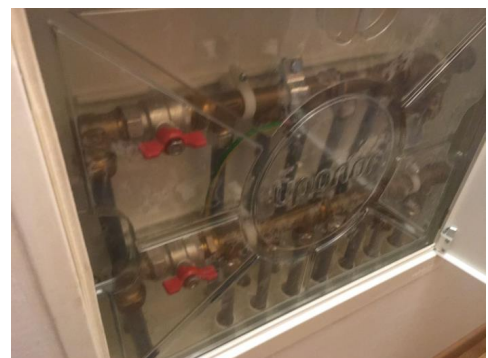
TG 1 Vannbåren varme

Leiligheten er oppvarmet av radiatorer og vannbåren gulvvarme tilknyttet fjernvarmeanlegg, skap plassert i bod.

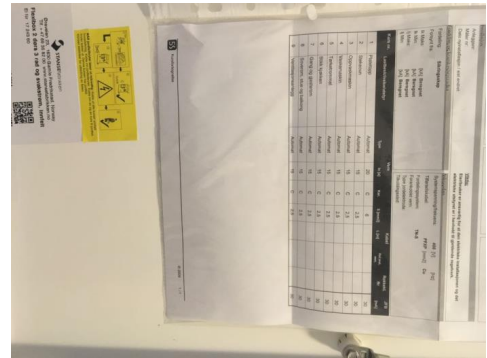
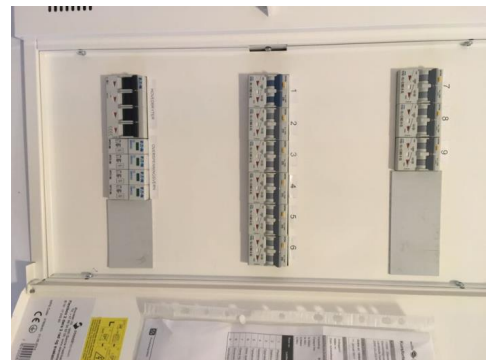
TG 1 Elektrisk anlegg

11. Foreta en helhetsvurdering av det elektriske anlegget, dets alder, allmenne tilstand og fare for liv og helse. Bør det elektriske anlegget ha en utvidet el-kontroll?

Nei

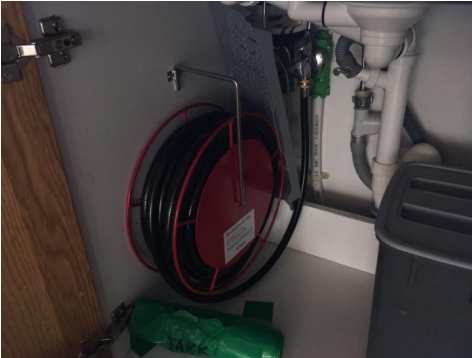
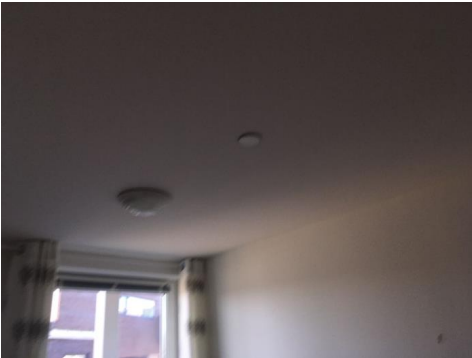
! TG 0 Branntekniske forhold

1. Er det mangler for brannslukningsutstyr i boligen iht. forskriftskrav på søknadstidspunktet, men minst Byggeforskrift 1985?
Nei
2. Er det skader på brannslukkingsutstyr eller er apparatet eldre enn 10 år?
Nei
3. Er det mangler på røykvarsler i boligen iht. forskriftskrav på søknadstidspunktet, men minst Byggeforskrift 1985?
Nei

4. Er det skader på røykvarslere?

Nei
