## ÅDLANDSBEKKEN

Ådlandsbekken ble kartlagt den 29. juni 2023 fra osen og opp til bekkelukkingen ovenfor Ådlandsvatnet (1,4 km) (**Figur 84**). Fra før av er det registrert sjørrett i bekken, det ble i 2010 også fanget noen stingsild og ål i nedre del av vassdraget (Pulg mfl. 2011). Vassdraget er påvirket av forurensing og har høyt innhold av fosfor, nitrogen og kobber ([Vann-nett.no](http://Vann-nett.no)).

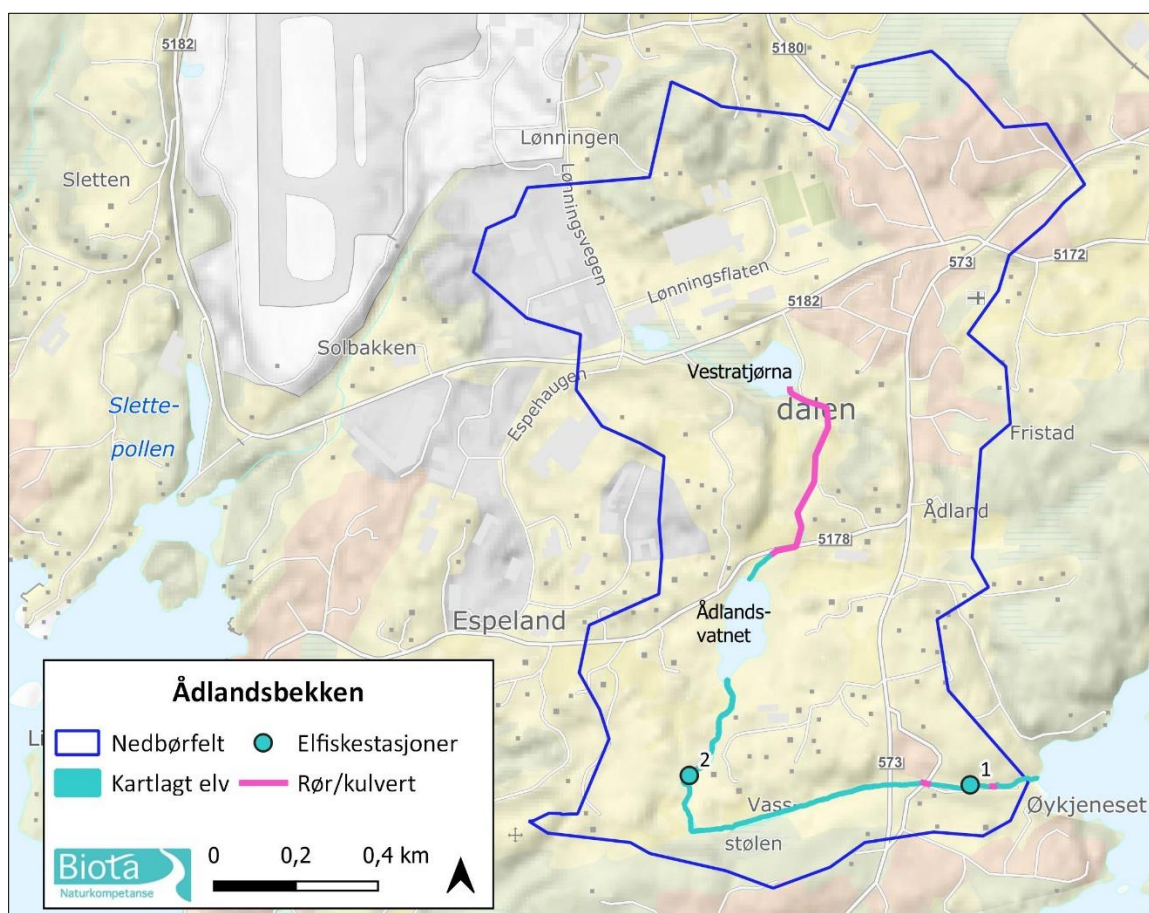
**Figur 84.** Ådlandsbekkens nedbørsfelt, kartlagt elvestrekning og el-fiskestasjoner. Her vises også bekkelukkingene i vassdraget.

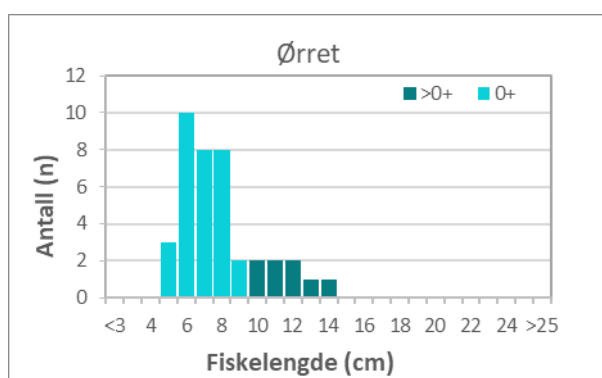
På stasjon 1 som ligger nedstrøms Hjellestadvegen ble 52 m<sup>2</sup> overfisket, det ble fanget 8 ørret, dette gav en tetthet på 18 per 100 m<sup>2</sup>. Økologisk tilstand for laksefisk er dermed «dårlig».

På 88 m<sup>2</sup> på stasjon 2 ble det fanget 31 ørret, dette gir en tetthet av laksefisk på 37 per 100 m<sup>2</sup>, noe som tilsvarer «god» økologisk tilstand.

**Figur 91.** Lengdefordeling for ørret på to elektrofiskestasjoner i Ådlandsbekken (for plassering se kart i **Figur 89** og **Figur 90**). Elektrofisket ble utført 24. oktober 2023.

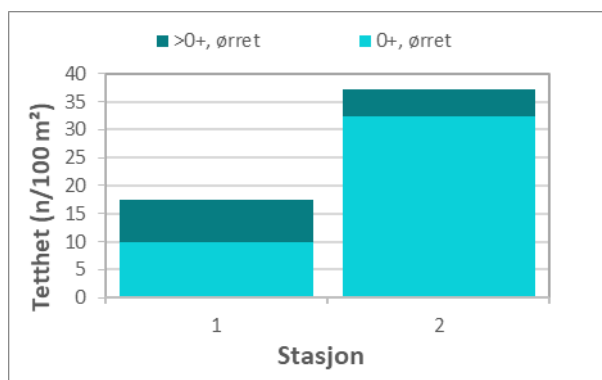
**Figur 92.** Tetthet av årsyngel (0+) og eldre fiskeunger (>0+) av ørret på to elektrofiskestasjoner i Ådlandsbekken for plassering se **Figur 89** og **Figur 90**. Elektrofisket ble utført 24. oktober 2023.

Fiskeundersøkelsene indikerer en relativt lav produksjon av ørret i vassdraget, og samlet økologisk tilstand blir «moderat».

Tetthetene av ungfisk er betydelig lavere enn forventet på den nederste stasjonen. Det har de siste årene vært betydelig anleggsvirksomhet i forbindelse med oppgradering av Hjellestadvegen, det er mulig dette kan ha påvirket rekrutteringen i elven. Det ble ikke observert noen synlige spor av forurensning i bekken ved befaringen i august 2023, men det kan ikke utelukkes at det har vært episoder med utslipp som har vært skadelig for fisken i vassdraget. Om dette i så fall var et problem i forbindelse med anleggsvirksomheten eller om det er fra overvannshåndtering fra det ferdige veianlegget er ikke kjent.
