Tilstandsrapport

Boligbygg med flere boenheter

Marta Korsets vei 2, 2020 SKEDSMOKORSET

Rapportdato: 31.12.2024

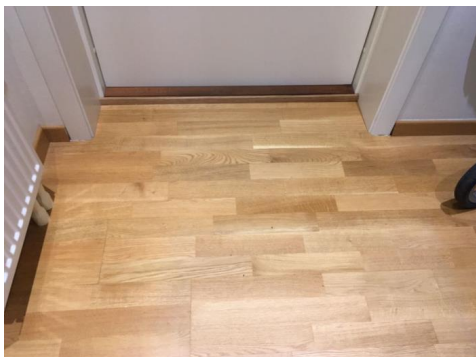
TG 2 Overflater - Vegg

- Det er påvist andre avvik:

Enkelte riss på vegger i boligen, disse er kun i overganger, f.eks langs tak, overganger og i enkelte hjørner. Noe merker etter opphengte bilder osv, som normalt.

Mindre riss i hjørner og overganger i rommene bør gjennomgående utbedres/tettes.

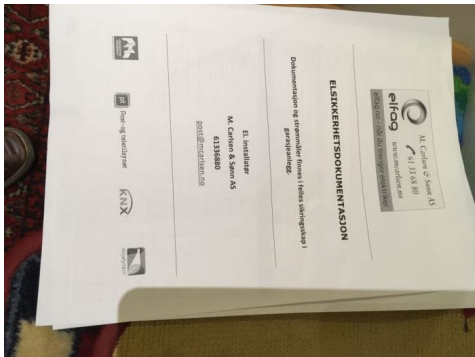
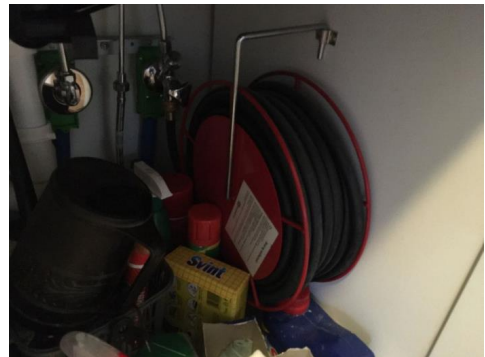
! TG 0 Branntekniske forhold

Bygget og boligen er sprinklet. Det er røykvarslere og brannslange i boligen.

1. Er det mangler for brannslukningsutstyr i boligen iht. forskriftskrav på søknadstidspunktet, men minst Byggeforskrift 1985?
Nei
2. Er det skader på brannslukkingsutstyr eller er apparatet eldre enn 10 år?
Nei
3. Er det mangler på røykvarsler i boligen iht. forskriftskrav på søknadstidspunktet, men minst Byggeforskrift 1985?
Nei
4. Er det skader på røykvarslere?
Nei
