Restaurering av Buick Century – del 2

BUICK ETTER BUICK

PÅ MITT S_A_M_L_E_B_Å_N_D

Del 2 av 2

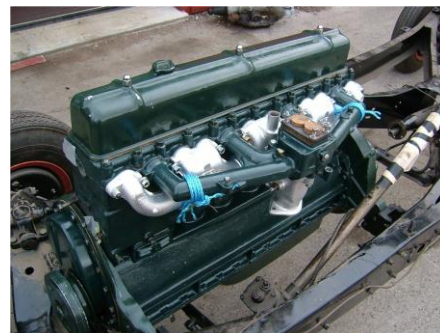
Det var en stor lettelse å se at oljetrykket var normalt. Det krøp oppover til 45 psi ved driftstall. Renovering av oljepumpa var jo ikke nødvendigvis nok til å gi riktig trykk, så hvis oljetrykket vært dårlig nå, ville det vært triste greier.

Nå var bilen klar for grunnarbeid og lakkering.
