Bærum kommune
Vei og trafikk

Innspill Trafikksikkerhetsplan for Bærum 2019 - 2023

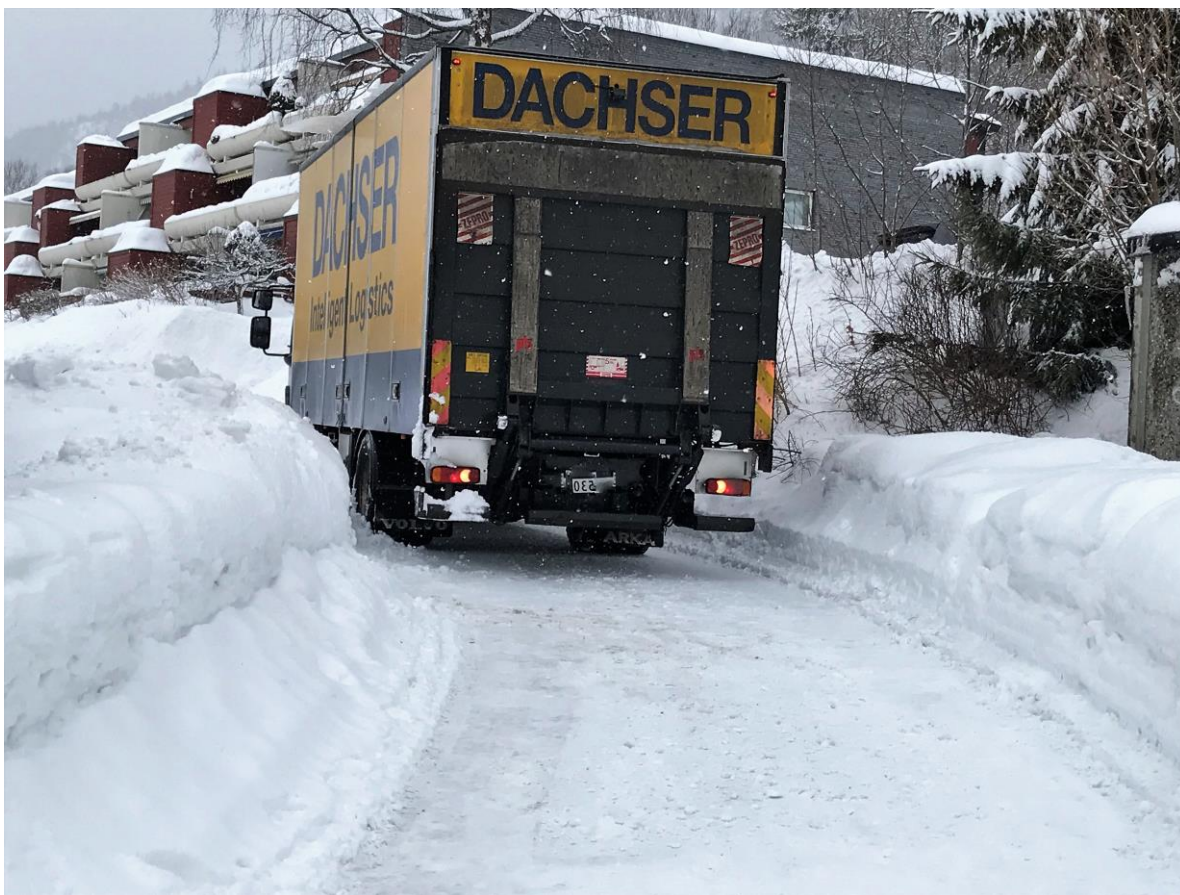
Heggebørstien med normal brøyting og varetransport. Liten plass til skolelevene.

Renovasjonsbiler, brøytemateriell o.l. er i dag større og for en del lite tilpasset det interne veinettet, inkludert hoved-ferdselsårer for gang- og sykkeltrafikk.. Blant disse er Einebørstien, Tyttebørstien, Rognebørstien, Heggebørstien. Dette har en trafiksikkerhetsmessig side i et av de mest brukte gangveisystemene i Bærum, der disse også utgjør skoleveien for barn i området. Situasjonen er særlig vanskelig i vinterhalvåret.

Det er også en del ulegitimert biltrafikk i området. Her bør bomløsninger vurderes i samarbeid med lokale huseierforeninger/boligsameier

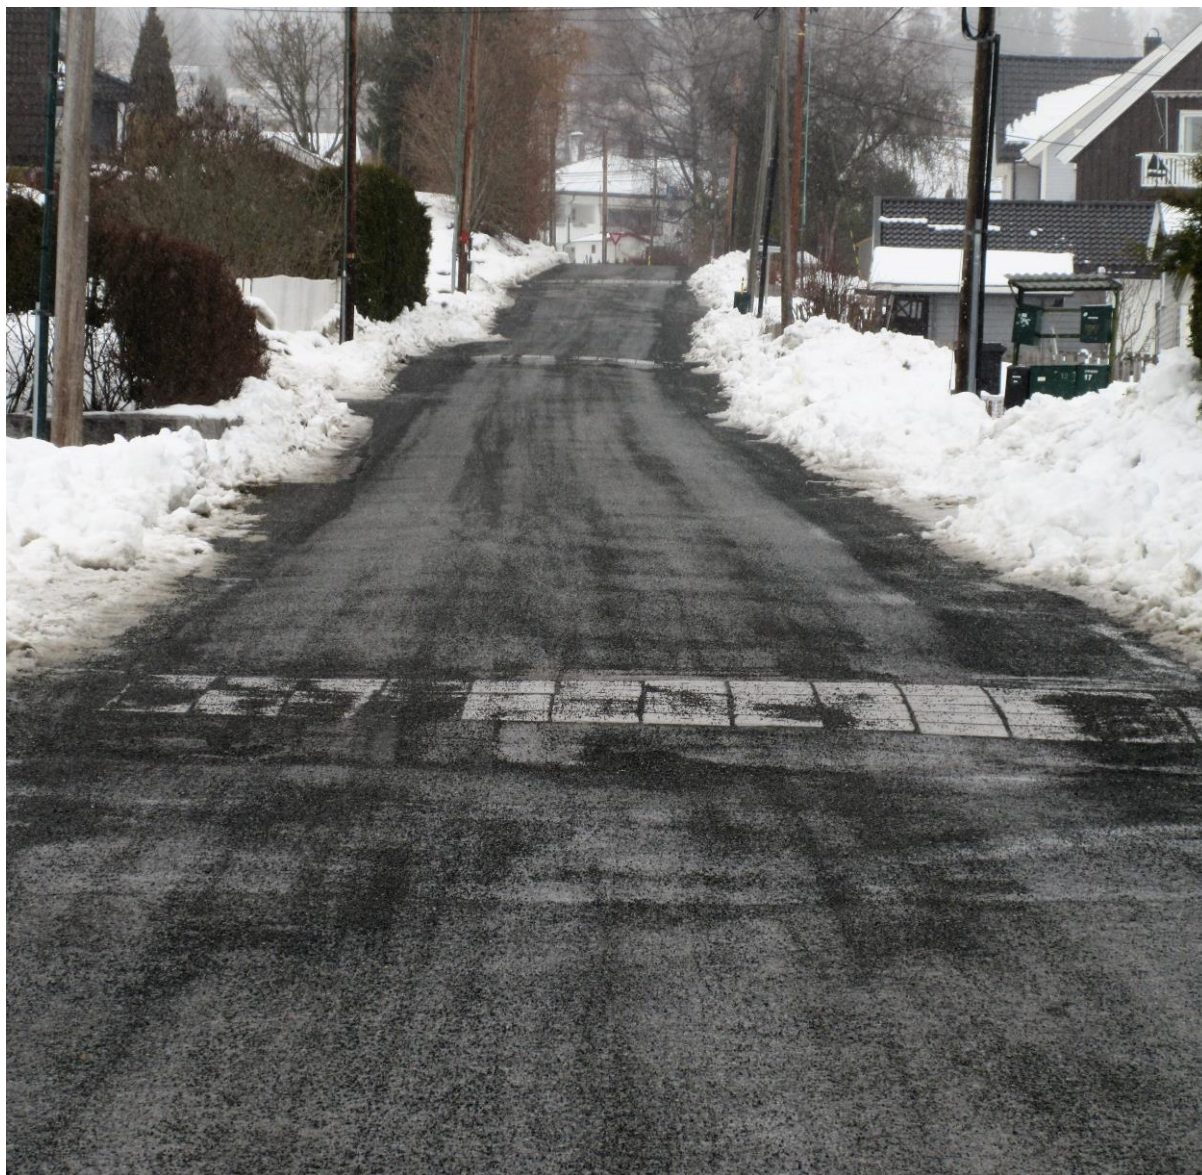
2.1 *Angerstveien. Skolevei til Bryn skole*

Angerstveien midtre del oppover mot Økriveien.

Berger og Rykkinn Vel er gld for at det nå er varslet regulering av fortau langs Angerstveien fra Økriveien til kryss Grindstuveien.

Trafikksikkerhetsplanen bør legge opp til at dette arbeidet fortsetter fra kryss med Grindstuveien ned til Brennejordet.

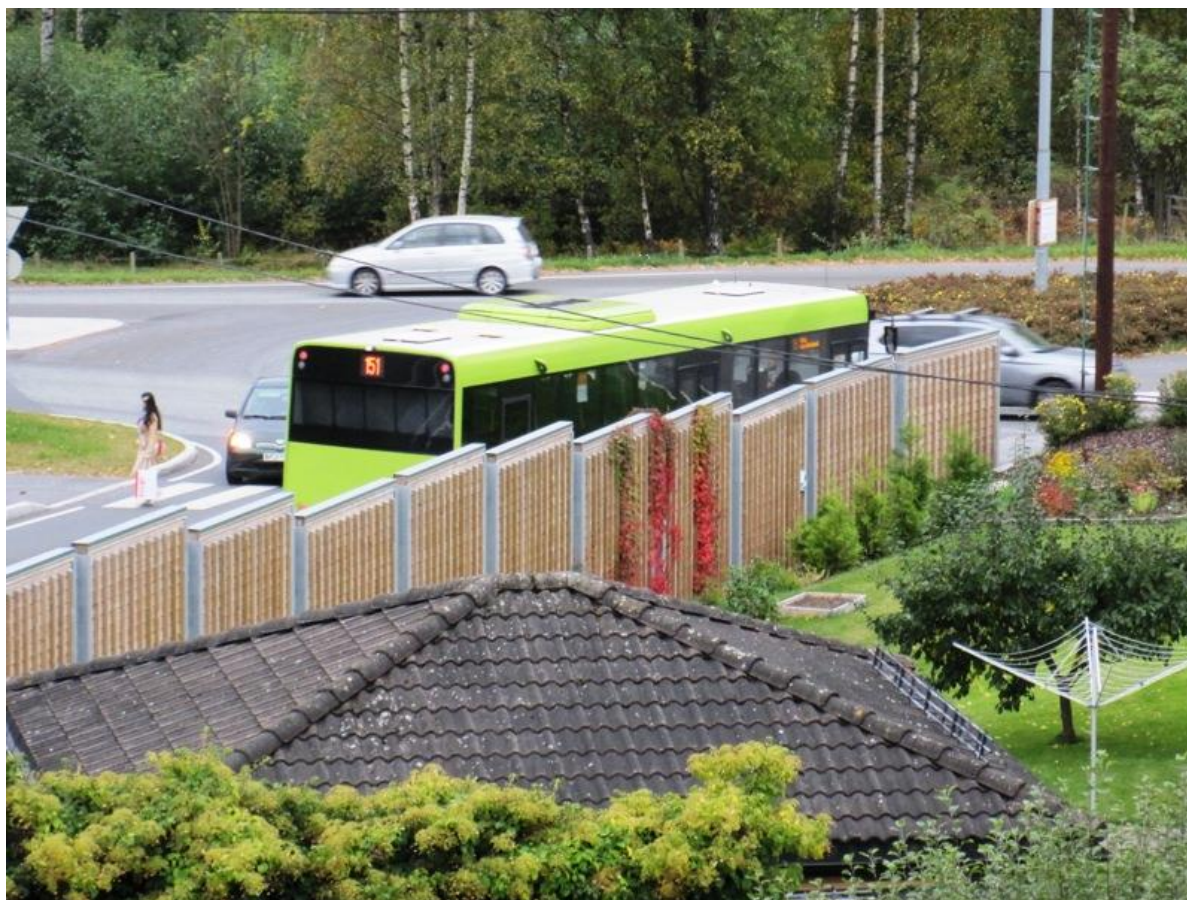
Vellet beklager at vi ikke har nådd fram med kravet om flytting av støyskjerm ved overgangen, slik vi tidligere har foreslått. Dette ville bedret sikten for både myke trafikanter og for trafikk som kommer ned Paal Bergs vei.

Daglig oppstår situasjoner der redusert oppmerksomhet kan føre til ulykker. Det er mange forhold trafikantene skal ha oppmerksomhet rettet mot i dette krysset. Dette gjelder i særdeleshet for trafikk som kommer ned Paal Bergs vei.

Dårlig løsning Paal Bergs vei/Økriveien

Slik forholdene i området er nå, men farlig overgang, påkjøring til/fra Rykkinn senter og til/fra Bryn menighet/legesenter, oppstår det lett trafikkfarlige situasjoner nederst i Paal Bergs vei.

Vi mener fremdeles at den nederste delen av støyskjermen må trekkes inn fra nedre feste.

Det bør vurderes å sette ned hastigheten til 40 km/t fra omlag 30 meter før avkjøring til senteret og ned til kryss med Økriveien.

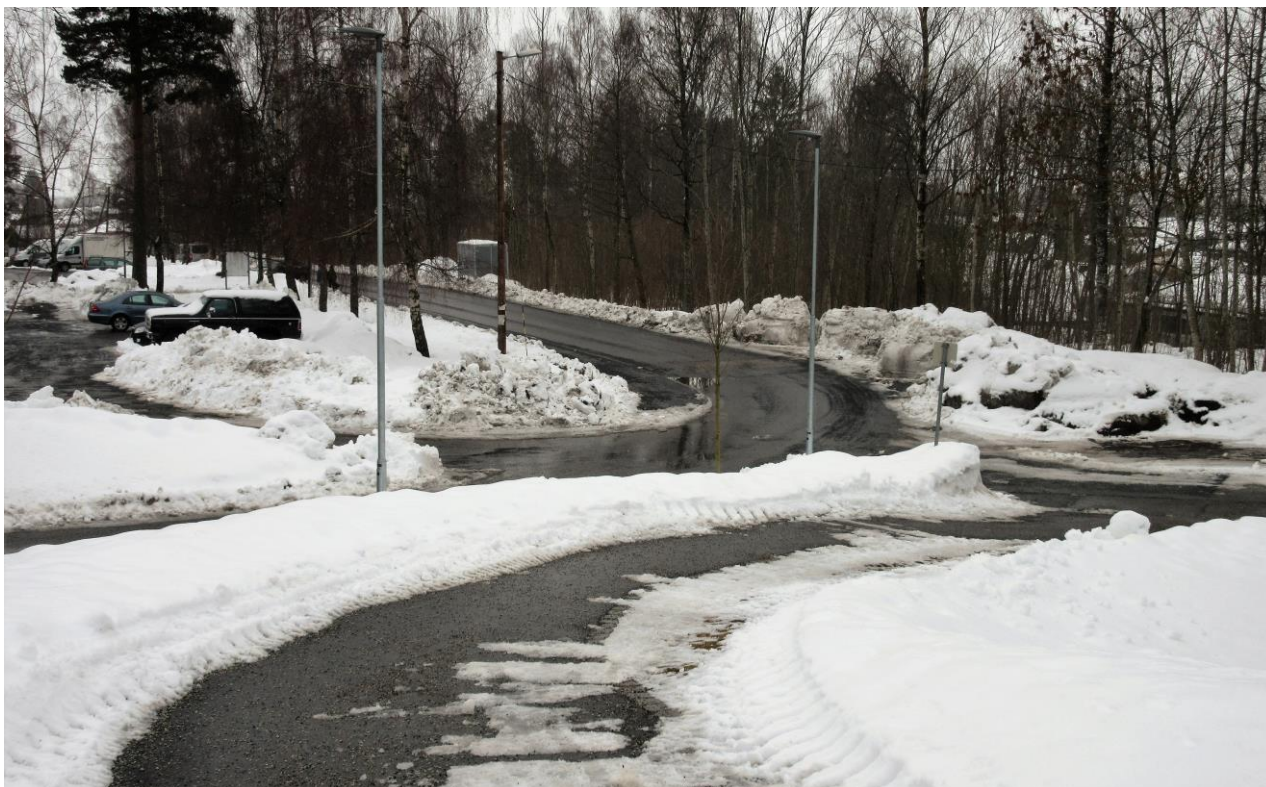
Øvre del av Leirdueveien bærer preg av at konflikt mellom ulike planer. Veien ender i en «blekksprut» av veier inne ved Svømmehallen:

- Gangvei langs vestsiden av svømmehallen
- Gangvei langs østsiden av svømmehallen
- 2 tilførselsveier til parkeringsområdet
- Gangvei mot Rykkinn Aktivitetshus
- Inn-/utkjøring fra parkeringsplass og parkeringshus Bryn Borettslag

Mange veier møtes i endepunktet for Leirdueveien.

Dette er samtidig et område der det ferdes mange barn- og unge til de samme tidene for det er mye trafikk til arbeidsplassene og til aktiviteter.

Vi ber om at kommunen foretar en omregulering av dette området som kan gi bedre trafiksikkerhet for myke trafikanter. Vi ber også om at områdefartsgrense 30 km/t settes opp ved øvre innkjøring i området (på vei nedover)

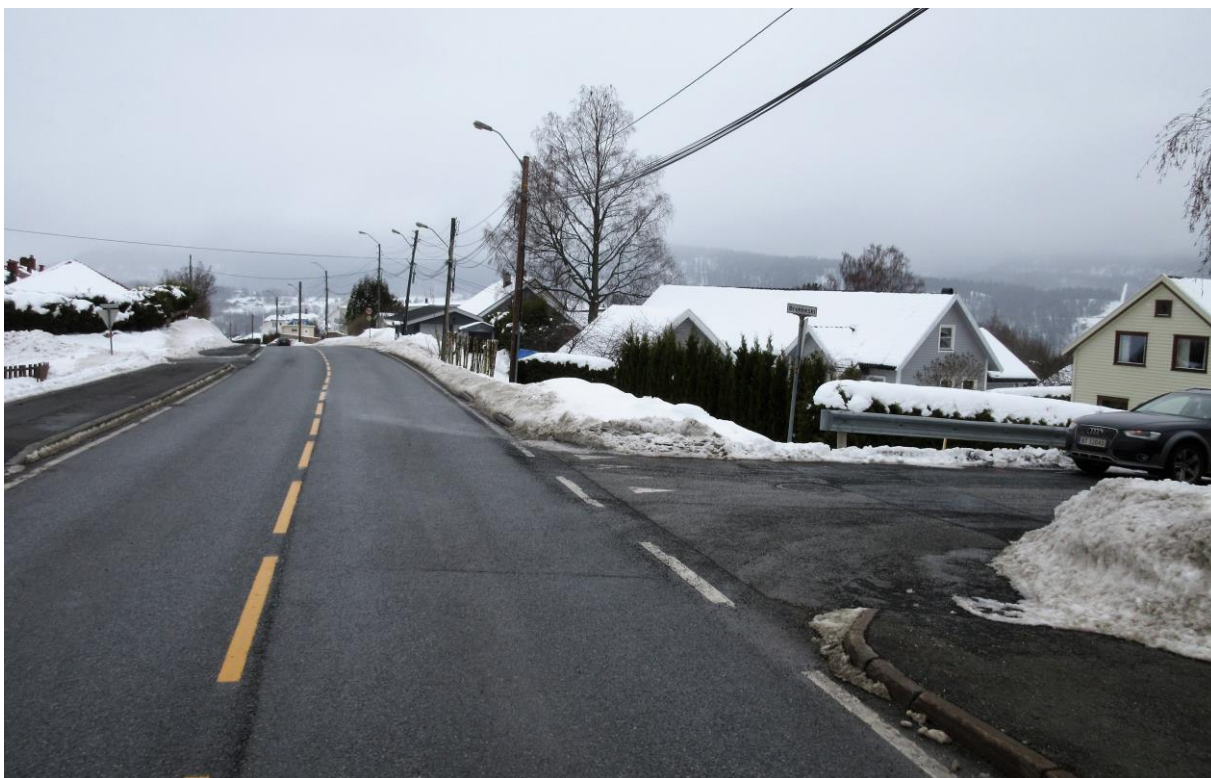
Dette er nye boligområder på Rykkinn. Skolebarn skal krysse Rykkinnveien for å komme inn i gangvegssystemet på vei til skolen. I dag er det ingen sikring i området.

Manglende fortau og overgang øverst i Rykkinnveien. Gangveisystemet til venstre på bildet (Tillesløkka)

Da kommunen vedtok regulering av Bjerkeløkken ble det pekt på behovet for å anlegge fortau opp mot Brekkeski. Anlegg av fotgjengerovergang bør etableres med naturlig passasje til Tillesløkka, som gir konfliktfri gangvei til skolene gjennom gangveisystemet.

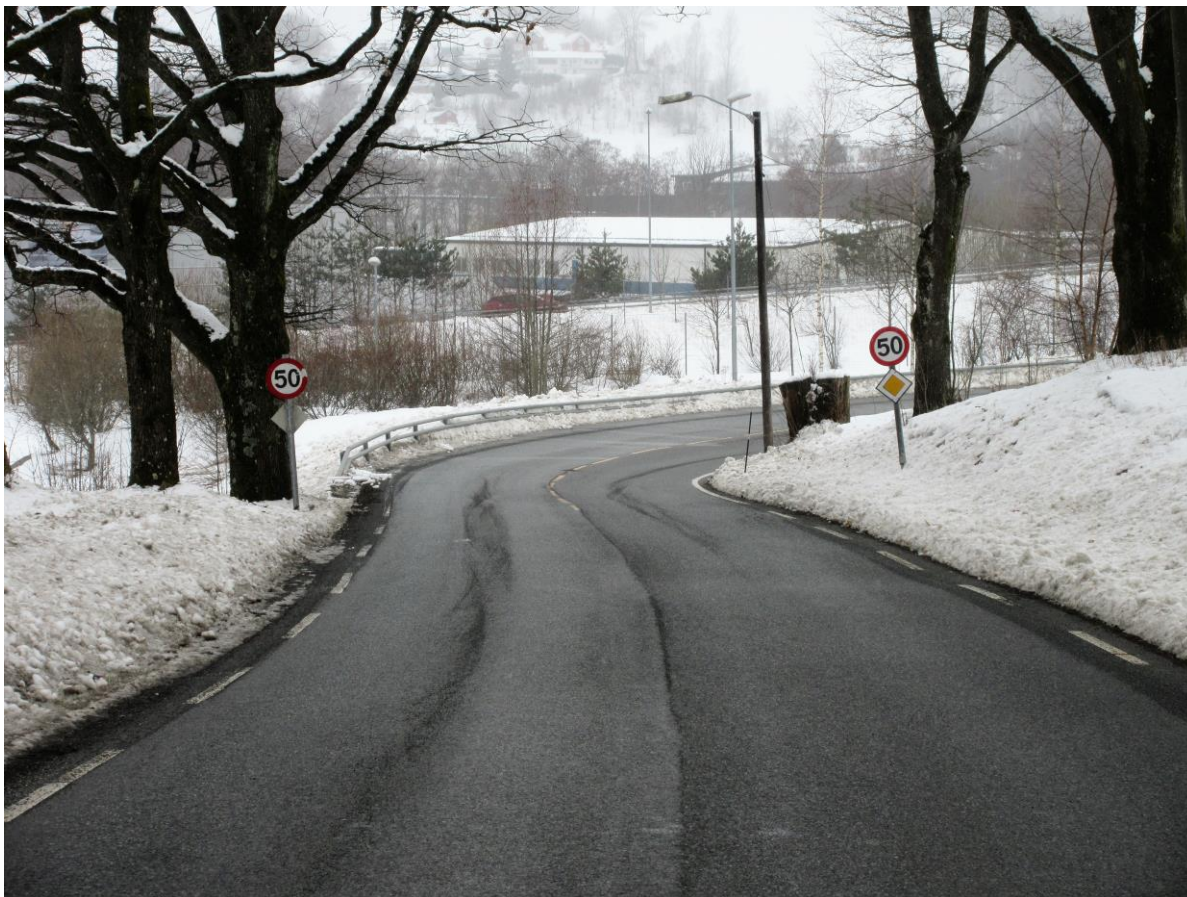
I forbindelse med anlegg av ny E16, Brennetunellen, ble det anlagt ny trasse for Gamle Lommedalsveien over utgangen av tunnelen. Det er fortau fra Skuiveien over tunnelmunningen fram til 40 meter fra østre sving i Gamle Lommedalsvei (se bilde). Dette innebærer at fotgjengere må ut i veien for å komme opp til Wøyen. Kurven er skarp uten merking som merking.

Fortauet ender like rundt denne svingen. Rundt denne svingen må du gå i veibanen.

Fortauet bør i det minste føres gjennom svingen, eventuelt med overgang til turvei langs elva. Kurven bør merkes bedre. Jfr. «Skilting av farlige kurver – Skilt 100, 102, 902 og 904»

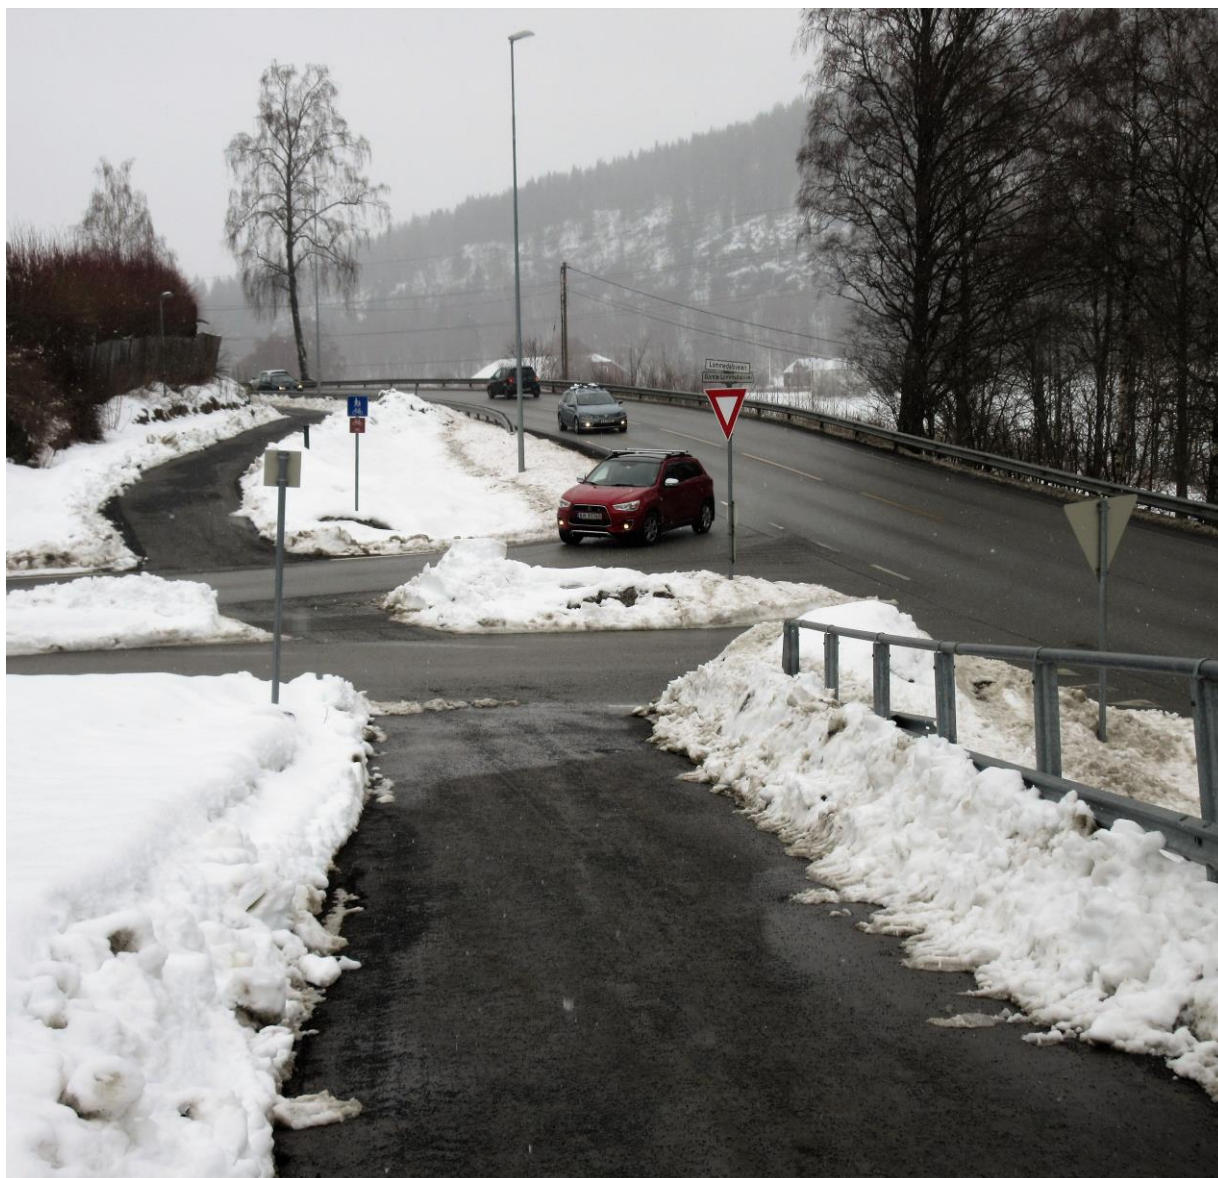
Lommedalsvein har 70 km/t. Avkjøringen til Gamle Lommedalsvei krever vesentlig reduksjon av hastigheten, kanskje ned mot 30 km/t. Det er ikke noe avkjøringsfelt på stedet. Meldinger vi har fått forteller om at markeringsskilt på trafikkøy er kjørt ned flere ganger. Her er det også gangvei med fotgjengerfelt.

Vi ber om at det foretas en omregulering av krysset med kort avkjøringsfelt og at avkjøringen gis fartsgrense 40 km/t.
