Rapport til KiA

Vedlikehold Kringlerstua Midten

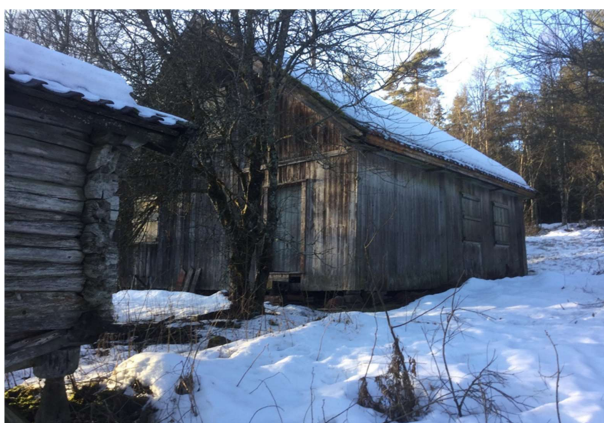
Våningshus før oppstart 2020

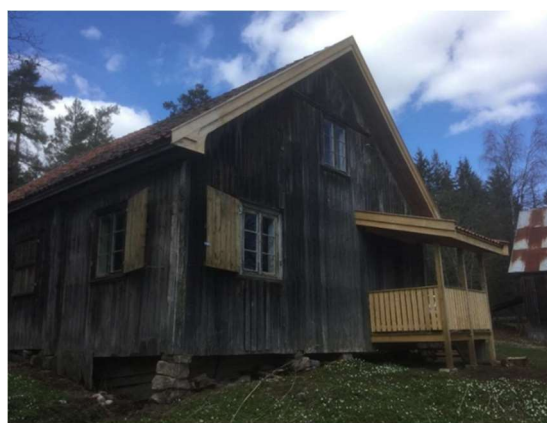
Våningshus 2021

Det nord-østre hjørnet er jekket opp og steinfundament som hadde rast ned er kommet på plass. Det som gjensto av tetting av taket er utført. Takstein er tatt ned. Dårlig stein er erstattet med brukt av samme type i tegl. Råtten taktro er erstattet med nye bord. Nye steinlekter er montert og takstein er lagt på plass. Nye vindskier og vannbord er montert.

Ferdigrestaurerte vinduer er montert. Det er montert vinduslemmer hengsler, slå og lås.

Det er bygd nytt inngangsparti med tak, trapp og rekkverk.

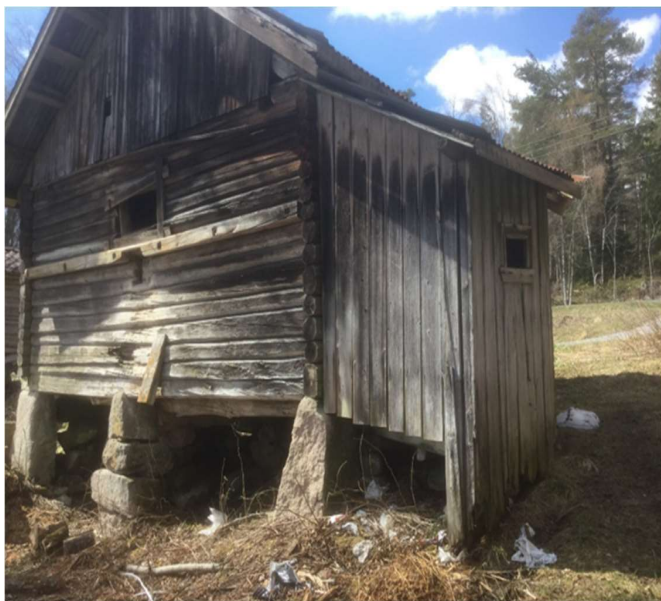
Fjøs og utedo 2021

Jekket opp og justert to fundamenter.

Montert avstiver innvendig på to vegger.

Restaurert et råttent vindu

Montert nye vindskier og vannbord

Jekket opp og fått på plass nye fundamentsteiner

Skiftet ut råtten veggkledning

Skiftet ut råtne takbord og montere nye vindskier og vannbord

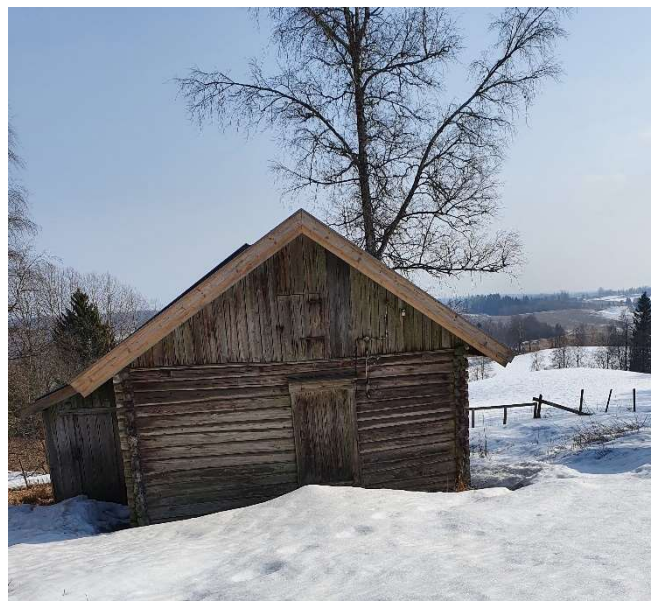
Fjøs 2022

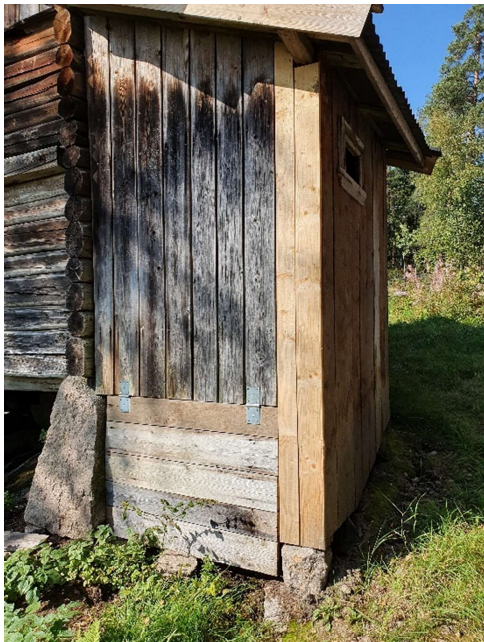
Utedo 2022

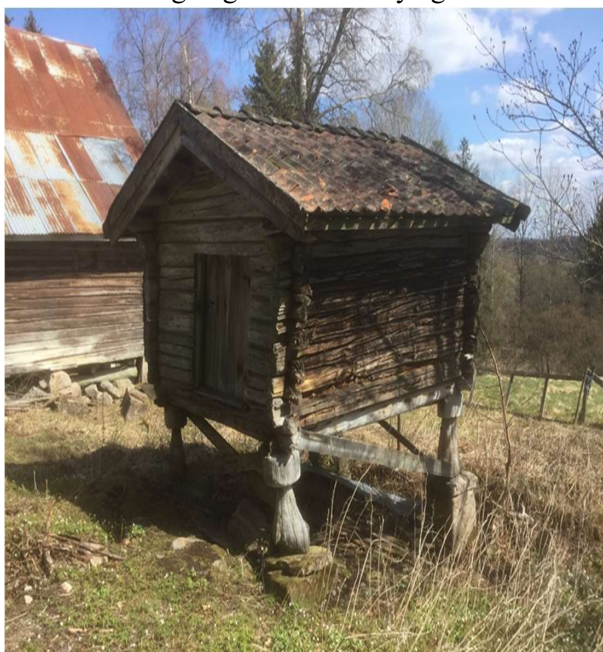
Stabbur 2021

Montert nye (stabbur)stolper under og avstive disse

Montert avstivere innvendig i hjørnene

Den gamle taktroa er beholdt, da den var uten råte.,

Ny papp, sløyfer og lekter for takstein er lagt.

Montert forkantbord, vindskier og vannbord.

Erstattet ødelagt teglstein med «nye gamle» som finns på stedet

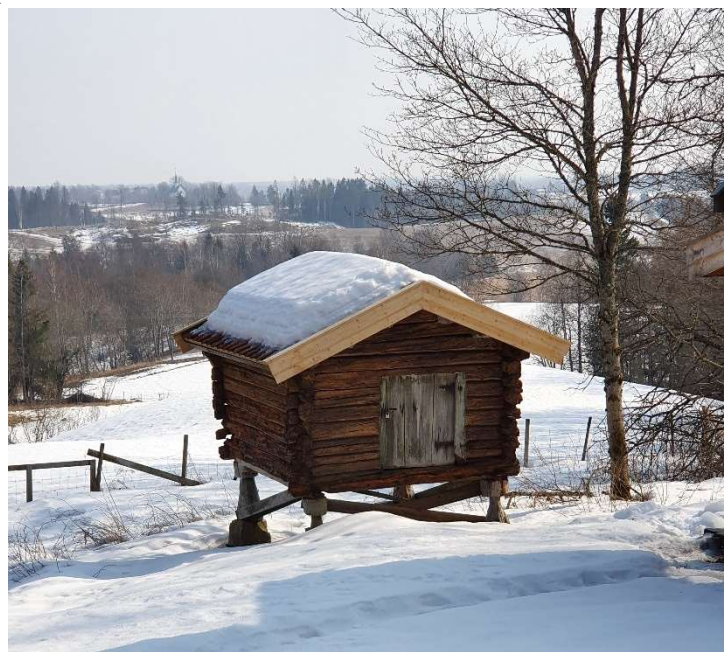
Stabbur 2022
