Rehabiliter Bærums gytebekker

Gytebekkene er gyte- og oppvekstområder for sjøørret. Gytebekkene er elvenes genbanker.

Slik skal det ikke være – i en kommune som skal være klimaklok og miljøvennlig. Bærum Elveforum inviterer politikerne til å rehabiliterer og åpne gytebekker som renner ut i Isielva, Sandvikselva og Oslofjorden.

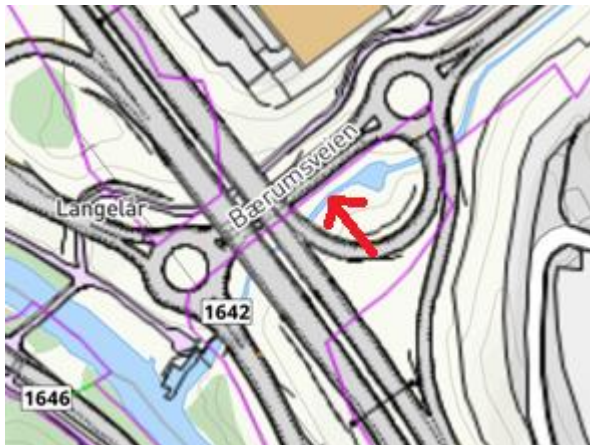
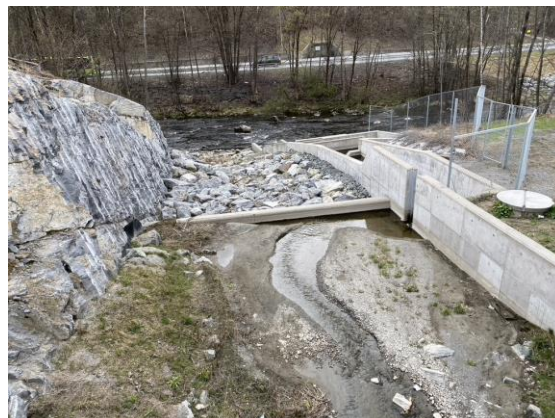
Dælibekken (se rød pil på kartet) ble gjenåpnet i 2021. En fisketrapp ble bygget for å lette oppgangen av sjørret fra Sandvixselva. Det skal bli spennende å se om sjørret kommer til å gå opp i bekken. Partiet opp til kulverten under Bærumsveien byr på problemer fordi det ikke er tilrettelagt for at småfisken skal få skjul og skygge. Gytefisken går fort opp og raskt ut etter de har gjort sitt i disse småbekkene. Yngelen bor der i flere år. De må ha skjul. Smådammene ovenfor fisketrappen er slammert igjen. Fin sand og slam er dårlige habitater for sjørretyngel. Denne nyåpne delen av Dælibekken er så langt et dårlig sted for yngel og oppvekst. Men vintererlen har kommet tilbake!

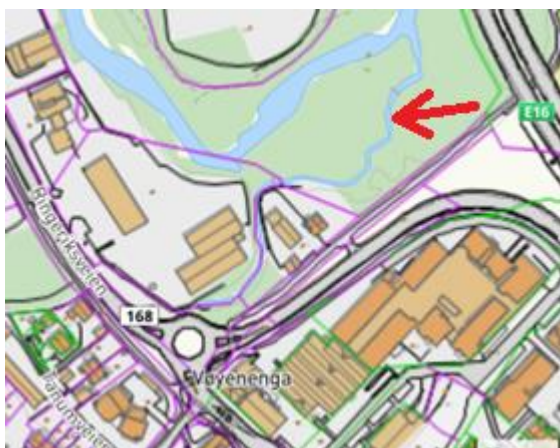
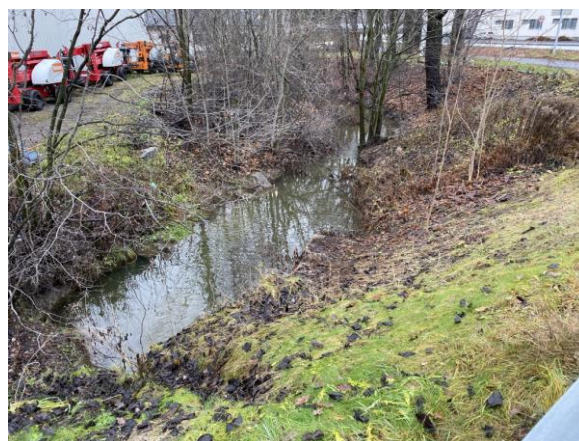
Tanumbekken (se rød pil på kartet) kommer fra Butterud og Tanum, og renner nordøstover gjennom Solheim og Butterud før den renner ut i Isielva ved Vøyenenga. Tanumbekken har det største jordbruksarealet relativt til totalareal av delnedbørfeltene til Isielva. Tanumbekken er en viktig gytebekk for sjørret. Tanumbekken er lukket under rundkjøringen på Vøyenenga. Det aktuelle gyteområdet ligger ovenfor rundkjøringen. Forholdene må legges til rette for at sjørret kan komme seg gjennom kulverten under rundkjøringen. Ikke mulig? Statens Vegvesen bygget ganske nylig en fisketrapp i kulverten under trafikkmaskinen over Makrellbekken ved Radiumhospitalet. Tiltaket har vært

vellykket. Det er nødvendig med rehabilitering og biotopforbedrende tiltak. Tanumbekken kan igjen bli en god gytebekk.

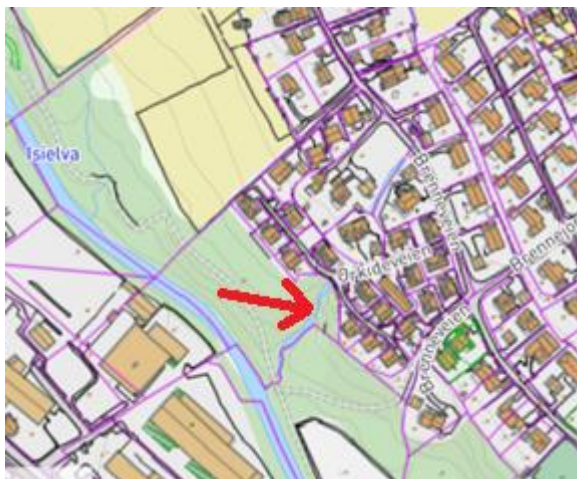
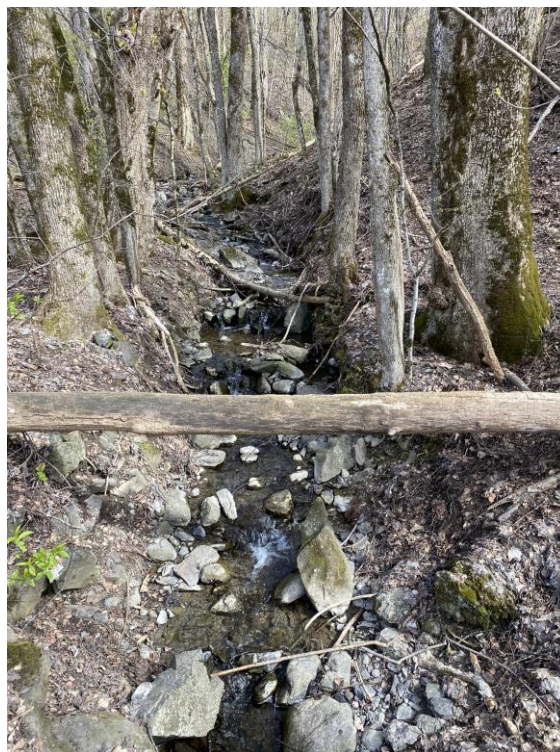
Ulvestubekken (se rød pil på kartet) går under Økriveien i to grener. Den, går langs Bekkeløkka og Hagaløkka, og danner grense mellom Mellemhavna og Ulvestujordet. Videre renner den mellom gartneriet på Søndre Økern og ned bakken til Isielva. Sjøørret kan komme opp til fossen, en strekning på ca 200 m. Det er nødvendig med tilrettelegging og rehabilitering.

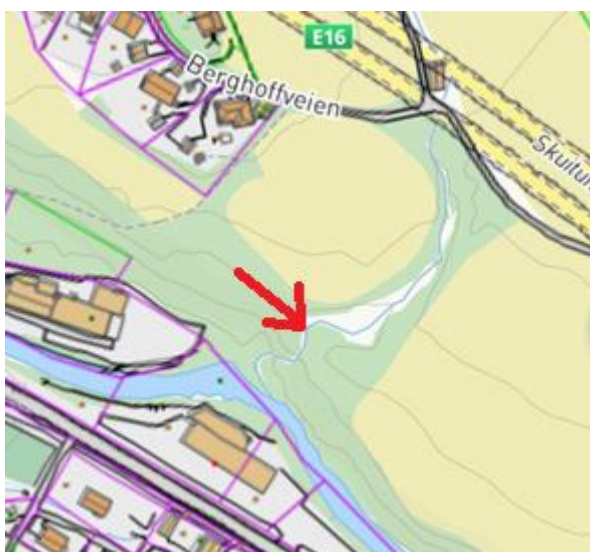
Dalsbekken (Dørsbekken)

Dalsbekken (se rød pil på kartet) renner ut i Isielva. Sjørørret kan gå opp til fossen, en strekning på ca 50 m. Det må vurderes om det er nødvendig å gjøre noen biotopforbedrende tiltak i bekken.

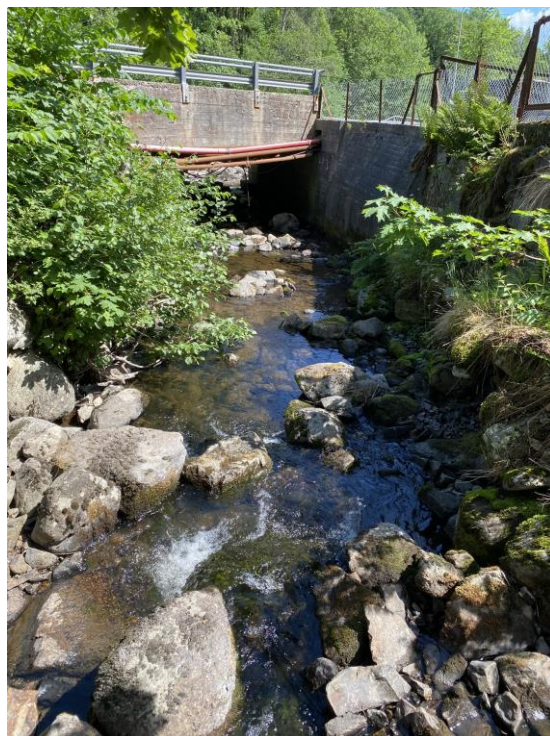
Urselva (se rød pil på kartet) renner fra Svartvann ned Risfjellkastet og forbi Persbråten før den munner ut i Isielva nord for Skui. Sjørørret går opp til fossen, en strekning på et par hundre meter. Det er gode gyte- og oppvekstforhold i Urselva.

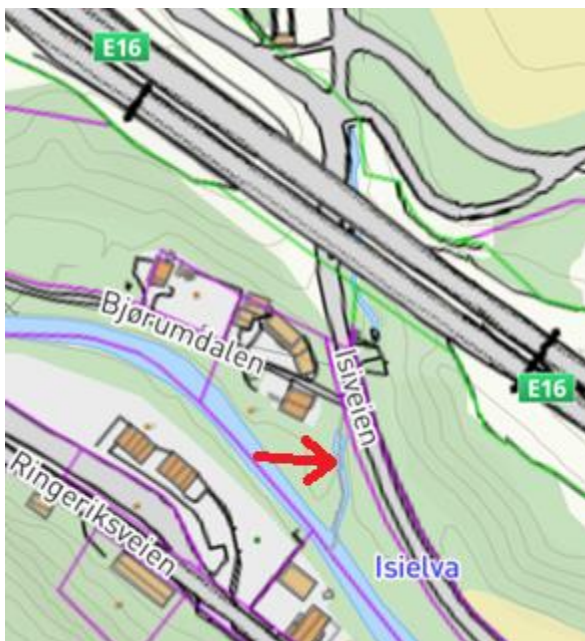
Nyjordbekken

Nyjordsbekken, også kalt Isibekken (se rød pil på kartet), får tilløp fra Bikkjedalsbekken. Bekkedraget langs Grytebakken danner en gryte. Nyjordsbekken går i gryta ved Isi I og Isi II. Ulvegraven ligger på Nyjordet i kanten mot Nyjordsbekken. Sjørret gikk helt opp til steinknuseren til Knutsen før fyllinga ble etablert. Denne delen av bekken blir neppe åpnet. Men Nyjordsbekken er åpen 120 m fra fossen under E16-broen til utløpet i Isielva. Kulverten under Isiveien ligger såpass høyt over bekken at oppgang av fisk er umulig. Den må senkes ned til bekkens nivå, og bekken må rehabiliteres. Gode gytemuligheter.

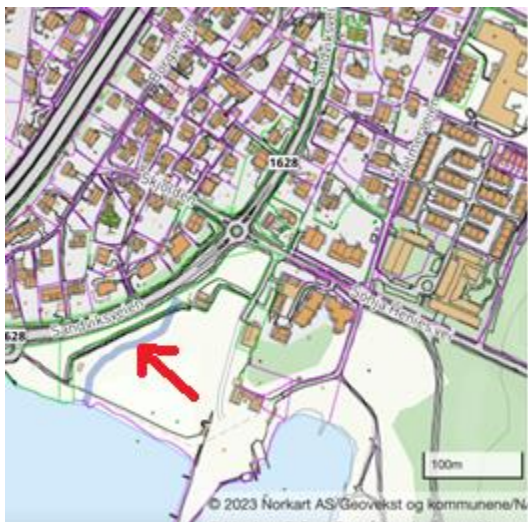
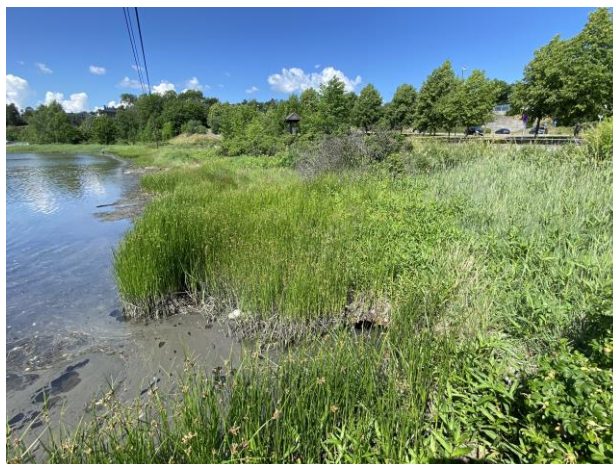
Ramstadbekken (se rød pil på kartet) er den nederste strekningen av Bekkestubekken-Ballerudbekken, og rant ut i Solvik. Bekken ble lukket da E18 ble anlagt. Sjørret gikk et godt stykke opp i vassdraget. Hvis den nederste delen blir åpnet når ny E18 blir bygget, og bli tilført vann, kan denne igjen bli en gytebekk for sjørret. På bildet kan vi skimte utløpet av bekken litt nedenfor midten av bildet.

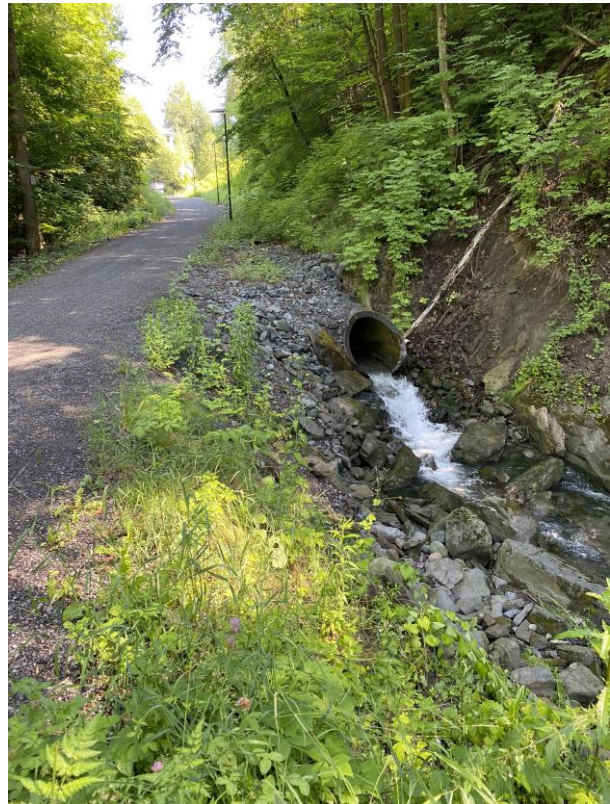
Nadderudbekken gjennom Løkebergdalen

Da Bærum kommune for noen år siden separerte overflatevann fra avløpsvann i Nadderudbekken fra Bærumsveien til Kirkeveien var bekkeåpning neppe et tema. Derfor er Nadderudbekken lukket i denne fine dalbunnen (se rød pil på kartet). Fra Bærumsveien til Kloppa ved Øverlandselva er bekken lukket til ca 50 m før bekken renner ut i elva. Ved gjenåpning av Nadderudbekken i hele området nedstrøms Bærumsveien kan man få oppgang av sjørret. Det er enkelt å etablere en kantsone i bekkeleiet, og området blir igjen et flott sted for friluftsliv og naturglede.

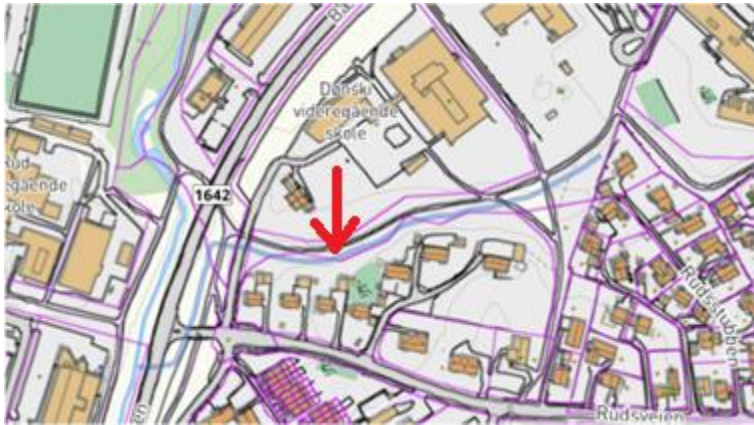
Levrebekken - strekningen ved Dønski videregående til utløpet i Dælibekken

Nå når Dælibekken er gjenåpnet bør gjenåpning av Levrebekken (se rød pil på kartet) vurderes. Sidebekker er viktige som oppvekstområder for sjørørret, og fungerer også som genbanker dersom det skjer fatale utslipp i hovedvassdraget. Dessuten vil alle bekkeåpninger bidra til å redusere vannhastigheten, samt at bekken vil gi økt kapasitet til å lede vann. En gjenåpning av Levrebekken på strekningen ned mot tilløpet til Dælibekken anbefales. På bildet ser vi dalsøkket på venstre/vestre side av turveien fra Bærumsveien til Levre skole.

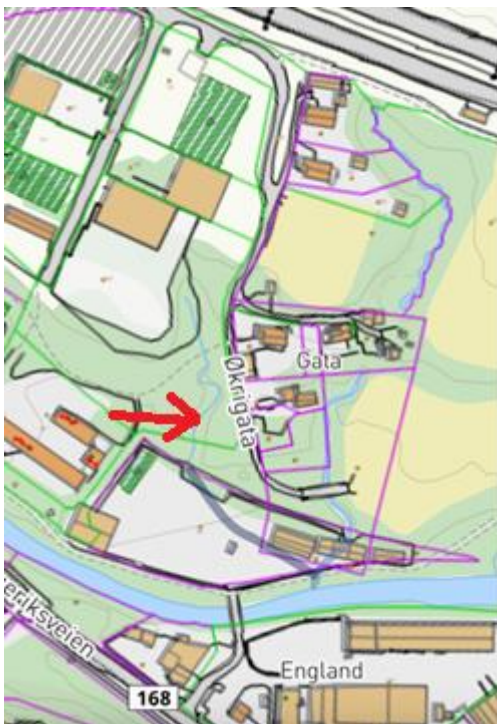
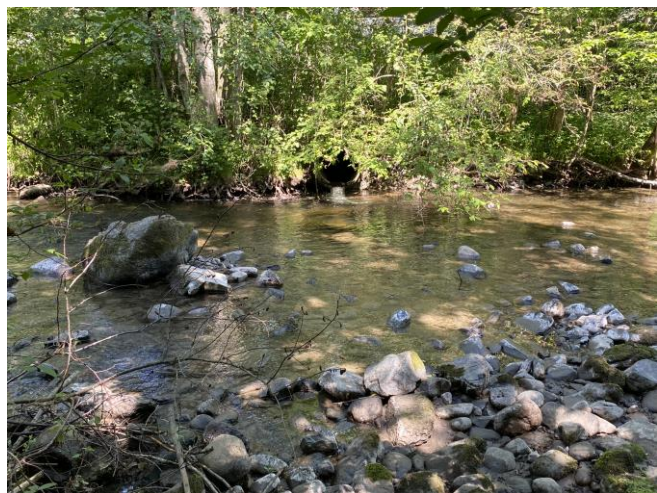
Bråtesprekkbekken/Økribekken

Bråtesprekkbekken (se rød pil på kartet) kommer fra Brekke og renner langs Bråtesprekken og Økriveien, videre utover jordene på Økri og rant ut i Isielva sør for Kjerringløkka (Gata). Ravinen som Bråtesprekkbekken gikk i, er fylt igjen. Herfra kommer et lite sig med svært forurenset vann i det gamle bekkeleiet. Bråtesprekkbekken ga store problemer for Statens

Vegvesen da den nye E16 og Brennetunnelen ble bygget. Bekken ble lagt i rør og ført langs Økriveien. Denne delen av Bråtesprekkbekken renner ut i Isielva ved Nybrua.

Økribekken kommer fra jordene på Søndre Økern. Bekken er lukket under E16.

Den nederste delen av Bråtesprekkbekken er lagt i rør, og ført sammen med Økribekken ved Veidekkes lagerområde på elvesletta mot skråningen i øst. Sammen går de i kulverten under turveien før de renner ut i Isielva. Bekkene kan bli gode gytebekker hvis området omdisponeres, bebyggelsen fjernes, og det blir tilrettelagt for oppgang gjennom kulverten som ligger under turveien. Bildet viser bekkenes utløp i Isielva.

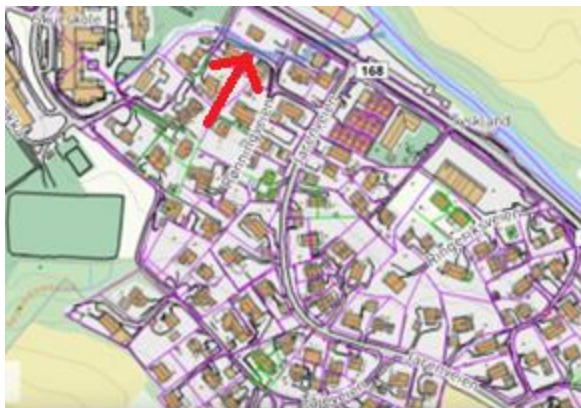
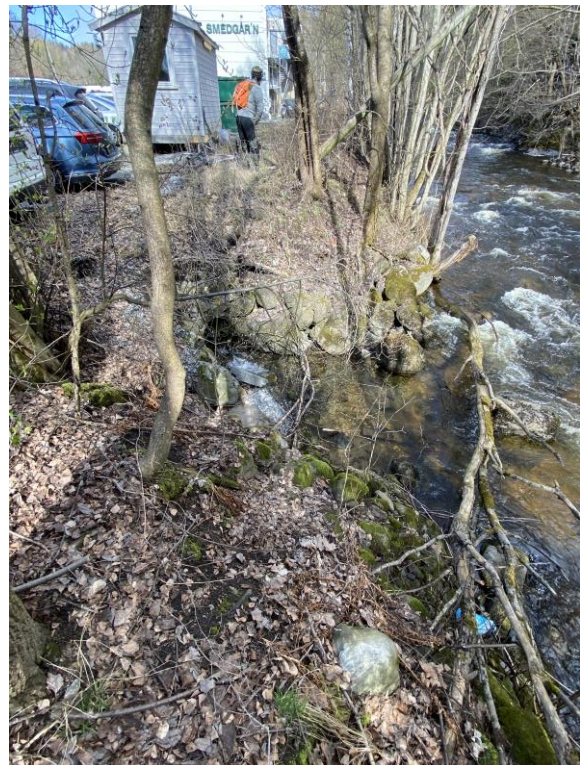
Tyslandsbekken

Tyslandbekken (se rød pil på kartet) renner ut i Isielva. Tyslandbekken kan igjen bli en god gytebekk hvis det gis oppgangsmulighet for sjørret under Gamle Ringeriksvei, og bekken åpnes gjennom boligområdet. Bildet viser utløpet i Isielva.
